INFORME SEMANAL DE TAREAS

SEMANA DEL 23 AL 28 DE FEBRERO

DIRECCIÓN DE OBRAS RURALES

OLAVARRÍA MUNICIPIO

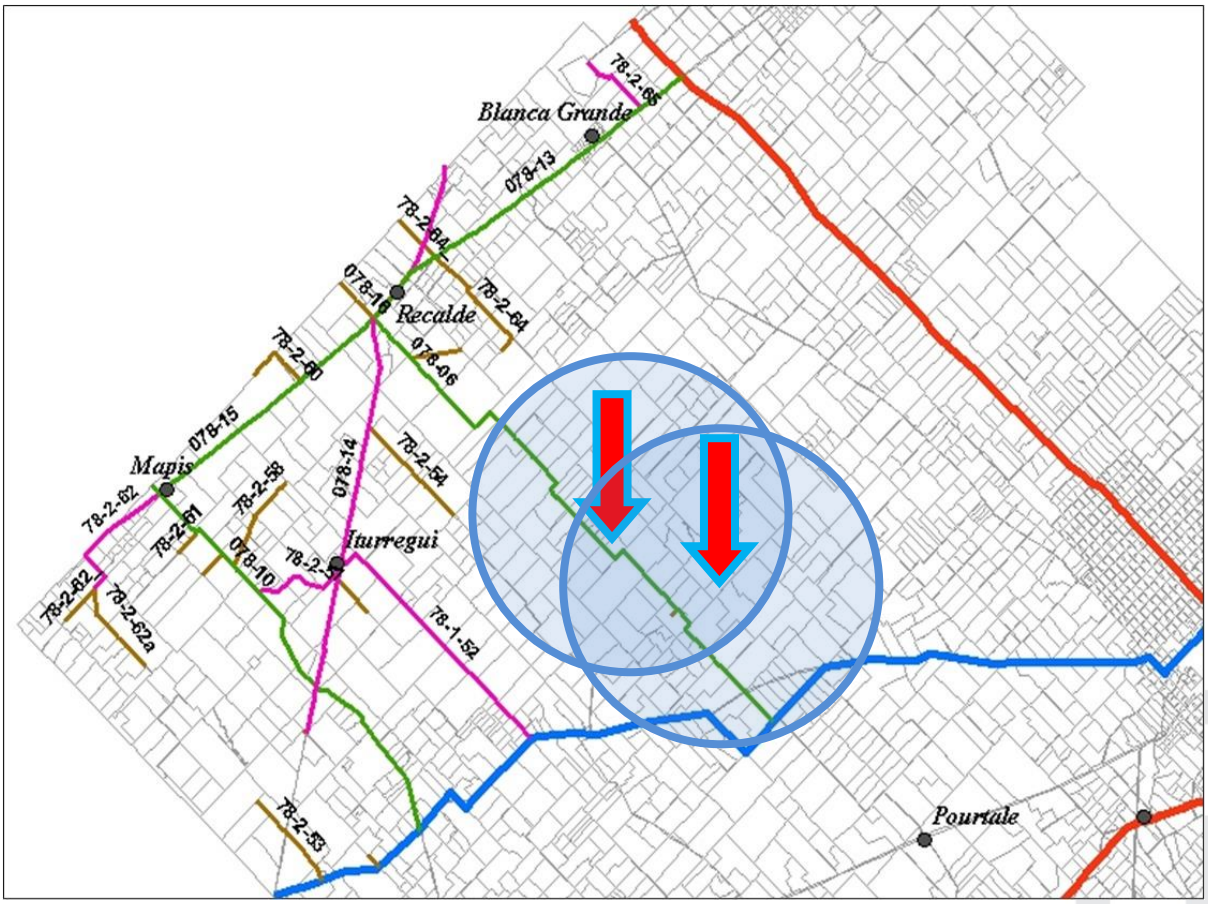
ZONA 1

MOTONIVELADORA 1: Esta semana continuaron las tareas de alteo en conjunto con la otra motoniveladora de la zona, en el camino 078-06 (La montañesa). Se espera que a partir del lunes este equipo retome sus actividades en la zona de Mapis, realizando las tareas pendientes de alteos y conformado de cunetas.

Nuevamente se aclara que los inspectores transitan a diario los entoscados de la zona, los cuales se encuentran muy secos y con falta de material fino. Se espera contar con alguna lluvia que permita intervenirlos, ya que es una mala práctica trabajarlos en este estado, generando gran cantidad de polvo en suspensión, mala calidad de trabajos y perdida de altura y de material calcáreo, lo que deriva en un mal gasto de los recursos.

MOTONIVELADORA 2: Este equipo continúa realizando tareas de alteo en el camino 078-06 (La Montañesa). Puntualmente se encuentra en el tramo que abarca desde El Arroyito en dirección a Don Enrique. Este tramo fue muy afectado durante las precipitaciones, y se espera poder levantar la traza, generando las cunetas y garantizar el correcto escurrimiento del agua.

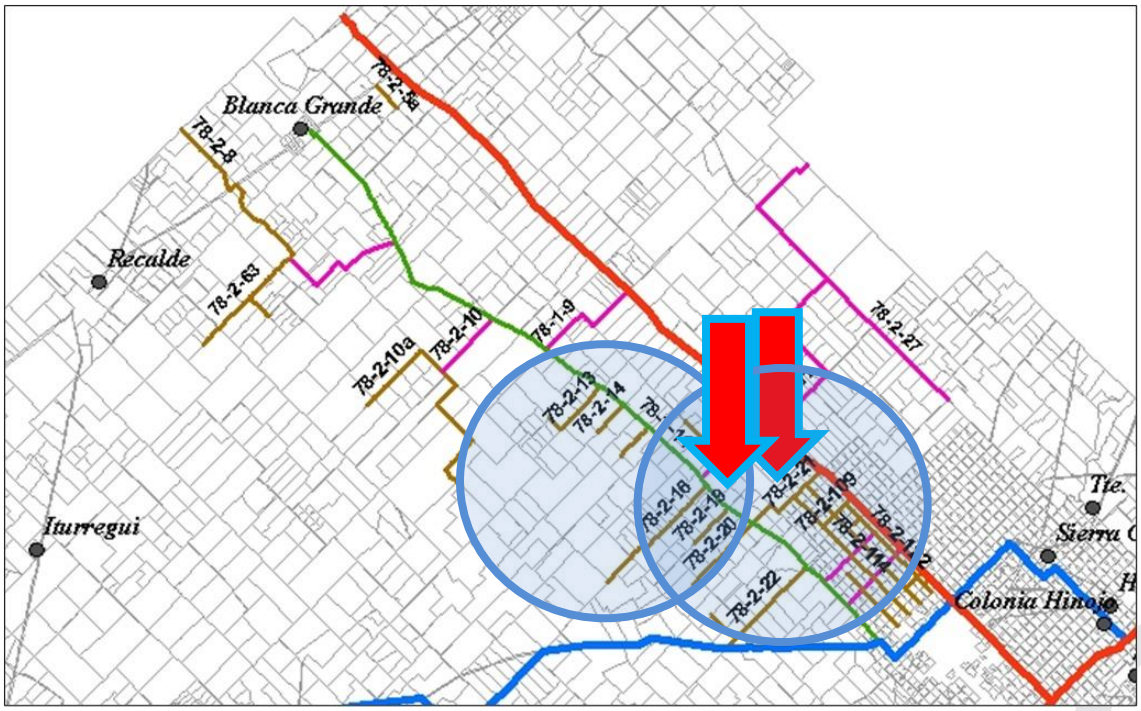
ZONA 2

MOTONIVELADORA 1 y 2: Estos equipos continúan trabajando en conjunto en la zona de chacras lindera a ruta 60 hasta el km 314. Allí se están interviniendo distintos caminos transversales a fin de ir mejorando la transitabilidad. Todas las tareas que realizan estos equipos, (y a la espera de las precipitaciones que permitan intervenir entoscados), son de alteo sobre trazas de tierra que estuvieron muy complicadas en el invierno. Un caso puntual es el camino 78-2-101 (Km 314 – El Boyero). También se trabajó sobre la prolongación de la Av. Del Valle y la Av. Colón.

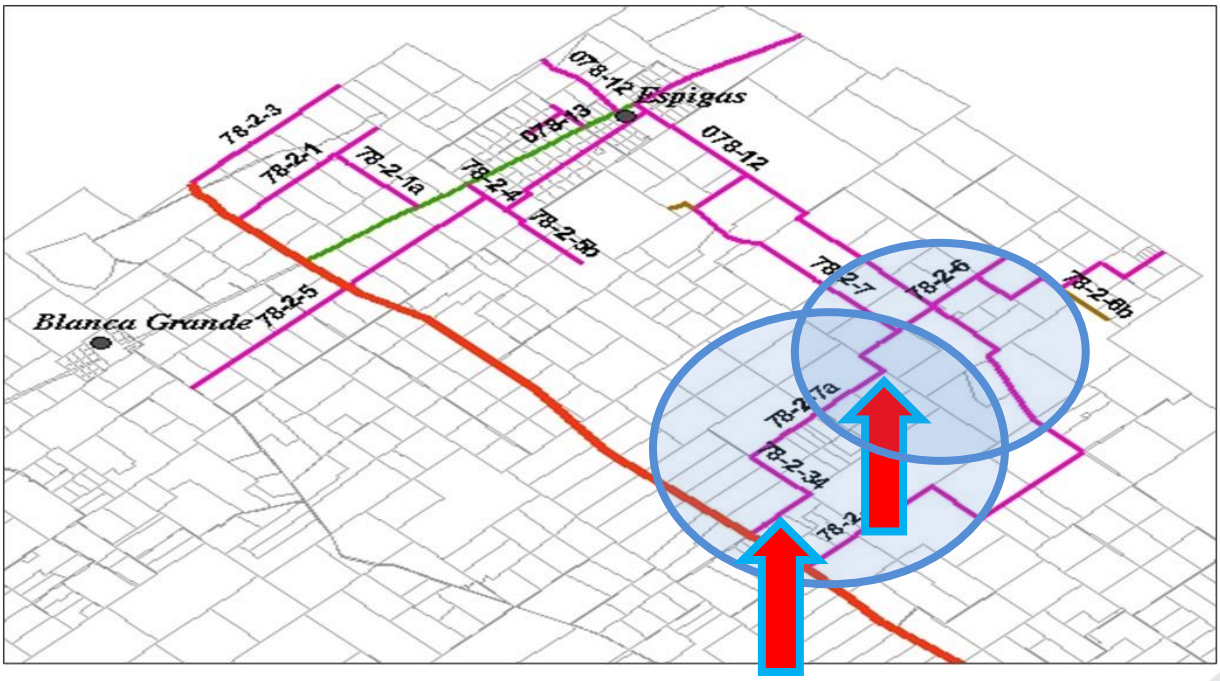
ZONA 3

MOTONIVELADORA 1: Este equipo concluyó las intervenciones en el camino 78-2-34 (Desde RN226 hacia escuela 47). Continúan los avances en una zona muy afectada, a la fecha ya se cuenta con casi 16 km de alteo y conformado de cunetas, realizados todos durante el mes de enero del corriente año. Actualmente se encuentra alteando y conformando cunetas en el camino 78-2-6 (Castillo). Se espera la próxima semana ir avanzando hacia el lado de Espigas, así (lluvia mediante) poder intervenir el acceso y demás entoscados.

MOTONIVELADORA 2: Esta semana continuaron las tareas de alteo y estabilizado en el camino 78-3-150 (Entre Colonia Hinojo e Hinojo). Esta zona estuvo muy afectada durante el invierno pasado por el deficiente escurrimiento del agua. Ahora se logró altear la traza en su totalidad, y se está comenzando con la etapa de estabilización.

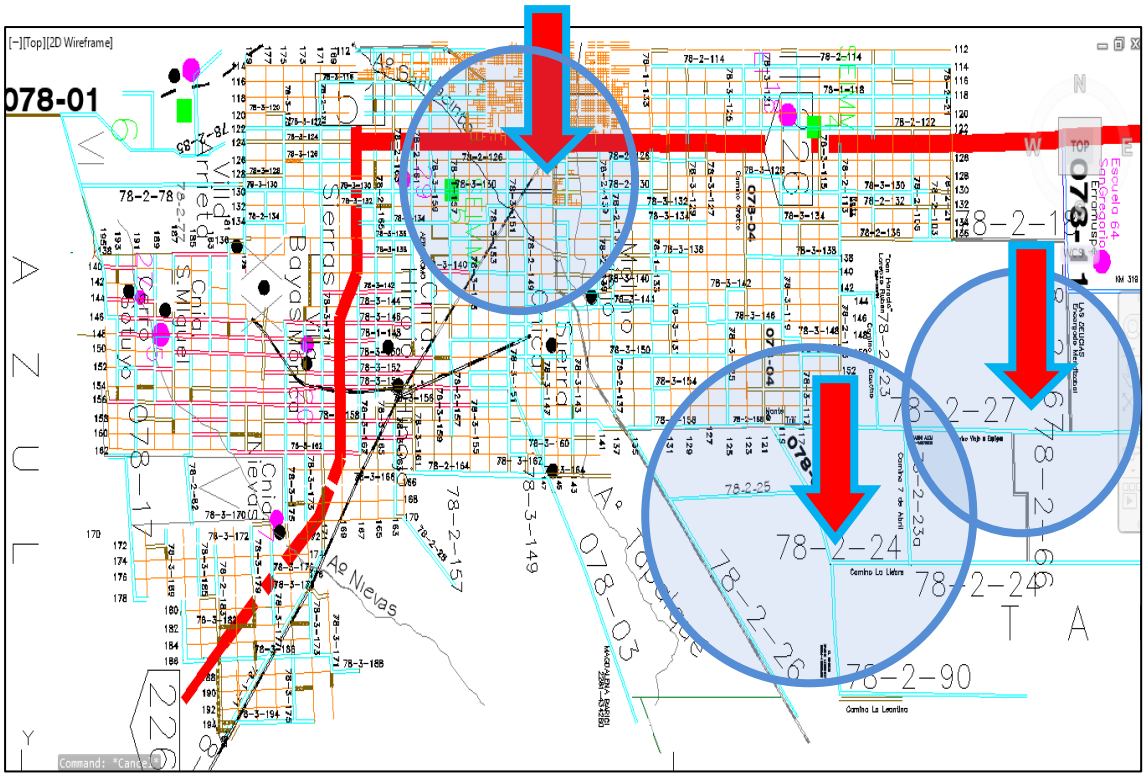
ZONA 4

MOTONIVELADORA 1: Este equipo se encuentra en proceso de reparación. Por algunos días no va a estar operativo. Se espera la próxima semana poder continuar con el cronograma de actividades previsto.

MOTONIVELADORA 2: Este equipo continuo las tareas de alteo y conformado de cunetas en el camino 78-2-158 (La rosada – Solle). Ya se terminó un tramo, y se espera la próxima semana poder continuar hasta el entoscado existente.

Este equipo esta semana está concluyendo las tareas de alteo y reconformado en el camino 78-3-164 (El lucero). Allí se está trabajando sobre la totalidad de la traza, la cual estuvo complicada durante el invierno, con intensas lluvias que restringían la transitabilidad. Se espera la próxima semana poder trasladar esta máquina a la zona de Colonia Nievas, a fin de realizar distintas tareas en el sector.

RETROEXCAVADORA MUNICIPAL: Este equipo continúa trabajando sobre el camino 078-06 (Ramírez), donde se comenzó con una pequeña obra hidráulica sobre las cunetas, que permite garantizar el correcto escurrimiento del agua.

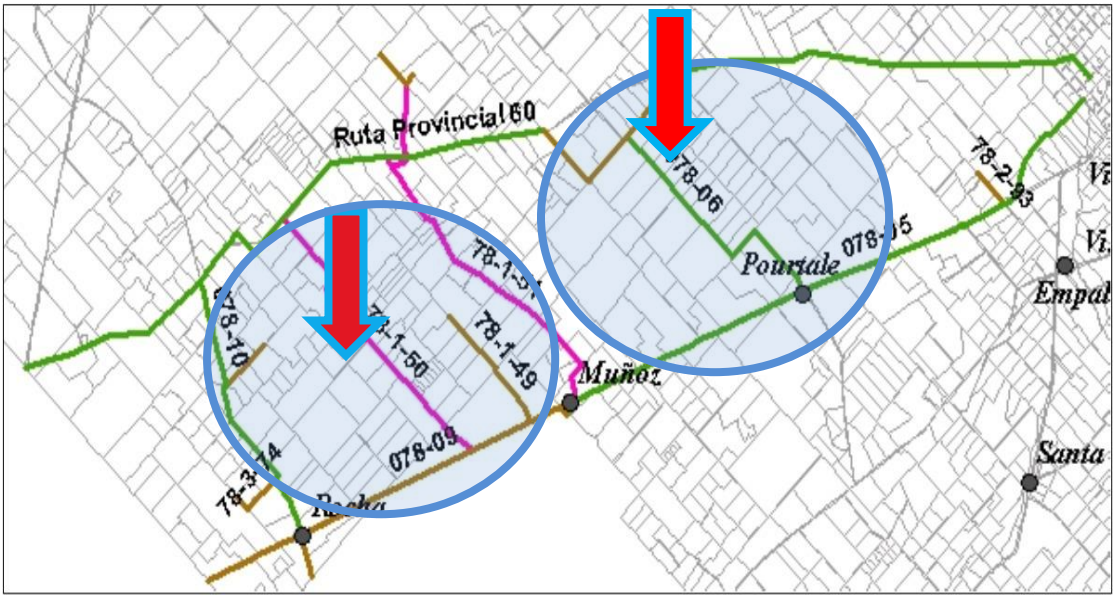
ZONA 5

MOTONIVELADORA 1: Esta semana se concluyeron las tareas de alteo sobre el camino 78-2-50 (Torres). Posteriormente, se trasladó el equipo al camino 78-2-60 (Spinella – Lovecchio) donde se están haciendo tareas de reconformado en tramos puntuales. Se espera la próxima semana poder intervenir el camino 78-2-79 (Los Olivos – La reserva) y estar próximos a ruta 60 por si se producen algunas precipitaciones.

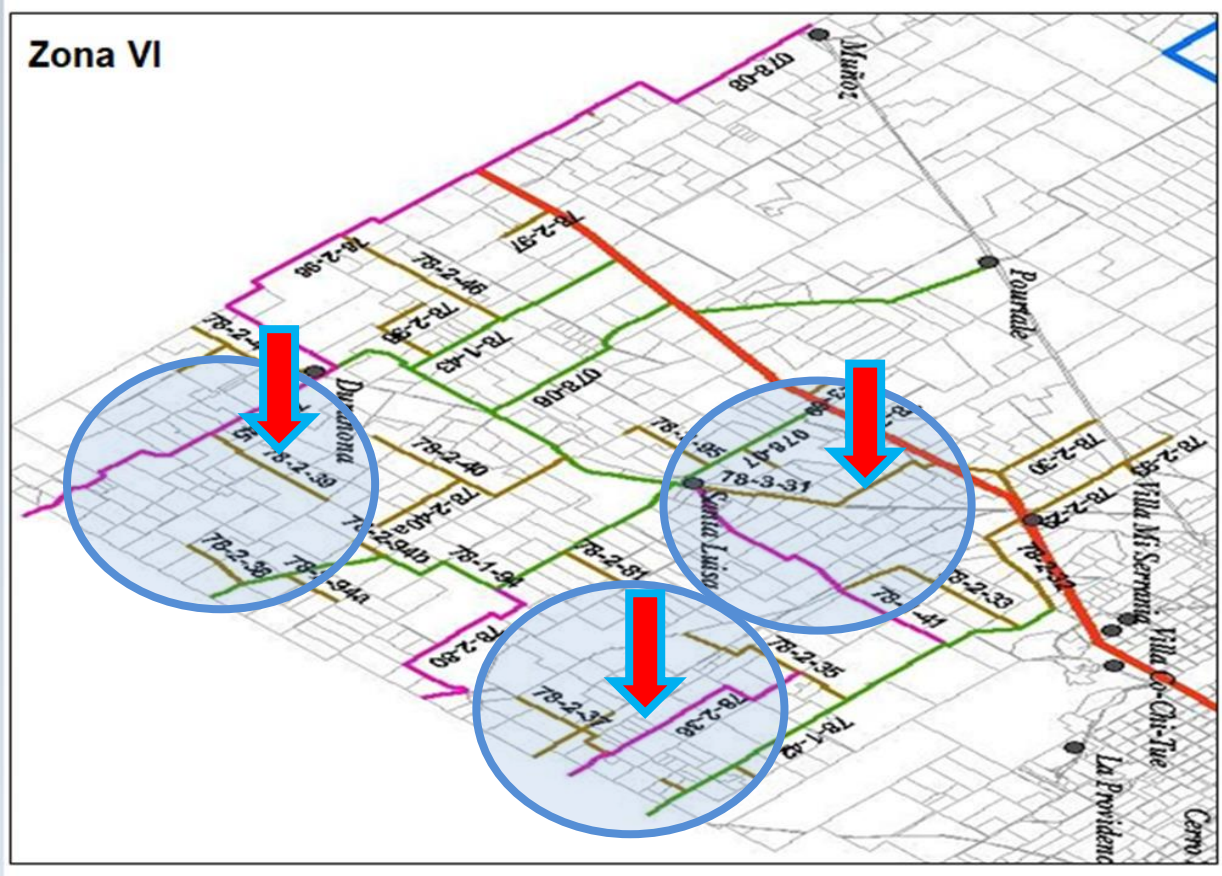
ZONA 6

MOTONIVELADORA 1: Este equipo estuvo sin actividad unos días por una rotura de motor, pero ya se encuentra operativo y se planea intervenir el camino 78-2-97 (Antena sobre ruta 51). Posteriormente se desplazará al camino 78-3-44 (estación Durañona) a fin de altear los tramos que estuvieron muy complicados durante el invierno 2025.

MOTONIVELADORA 2: Este equipo se encuentra trabajando sobre el camino 78-2-80 (Desde La Unión hacia 16 de Julio). Allí se está alteando la traza y se están reconformando las cunetas. Al igual que en los otros casos, son trabajos lentos, que requieren muchas horas de máquina para mover material en cantidad y tratar de eliminar la gran cantidad de malezas. En paralelo también se está trabajando sobre las cunetas del camino 78-1-94 (Santa Luisa – La Unión) en colaboración con la retroexcavadora allí instalada.

Actualmente se cuenta con un alteo realizado de casi 9 km, restando 5 km para llegar al límite con el partido de Benito Juárez. A su vez, se planea llegar con el equipo de alcantarillas, ya que la inspección detecto muchas rotas y de dimensiones insuficientes.

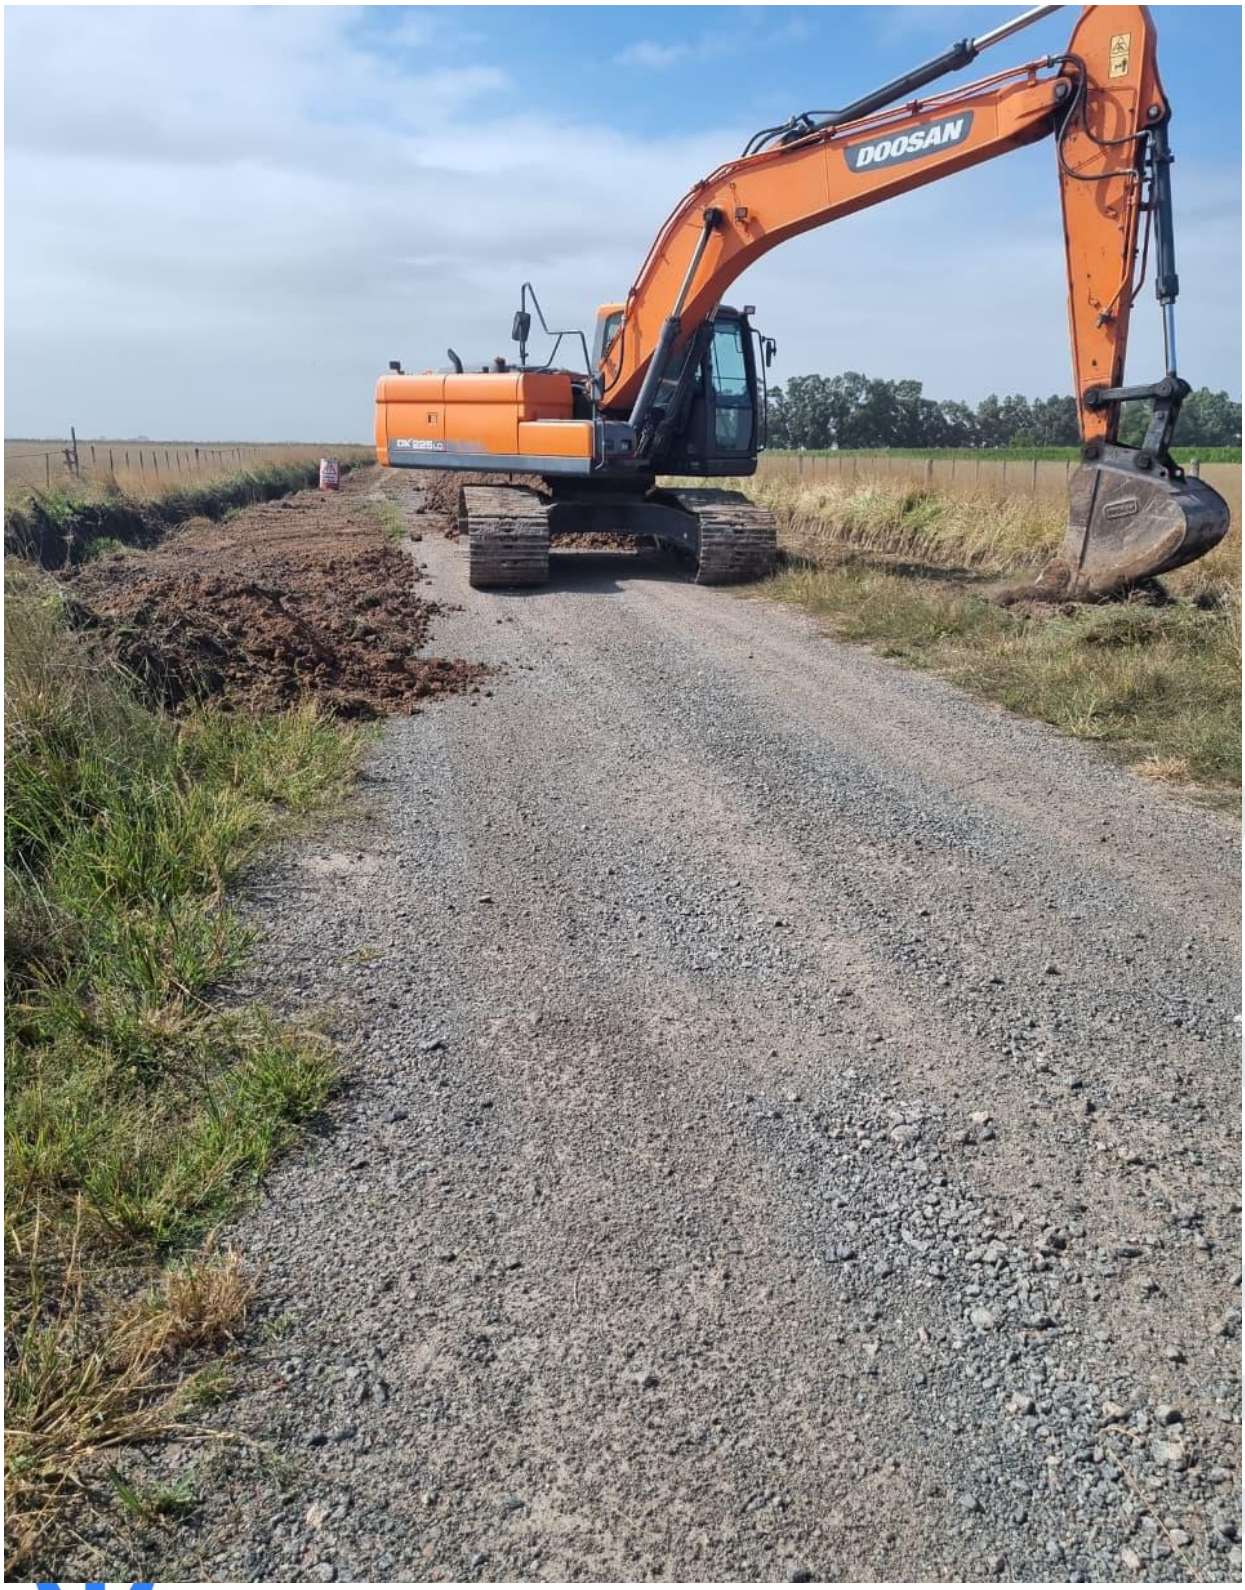
Como parte del plan de alteos, y en función a las buenas condiciones climáticas que permiten realizar tareas en cunetas y banquinas, se decidió poner como intercambio de equipos una retroexcavadora sobre orugas de la empresa Sacchi Vial en el camino 78-3-40 (Gonzales – C. Diaz). Allí se están conformando las cunetas y alteando las partes más afectadas por las precipitaciones durante el invierno 2025. Se espera la próxima semana poder concluir dichas tareas.
