# INFORME SEMANAL DE TAREAS

**SEMANA DEL 01 AL 15 DE MAYO**

DIRECCIÓN DE  
OBRAS RURALES

**OLAVARRÍA**  
MUNICIPIO

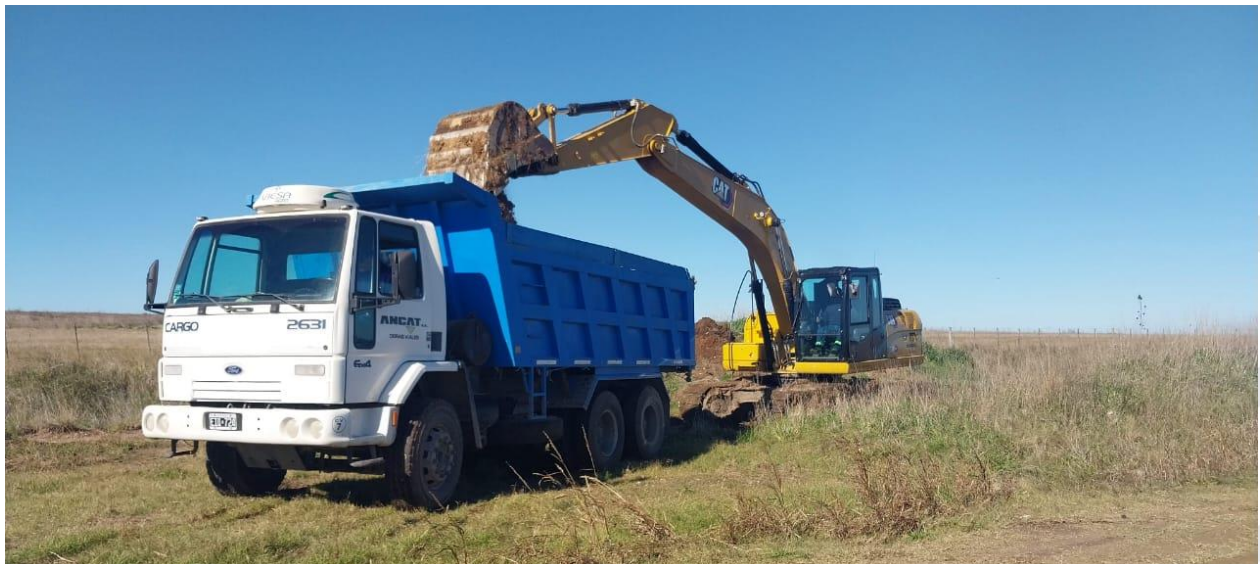
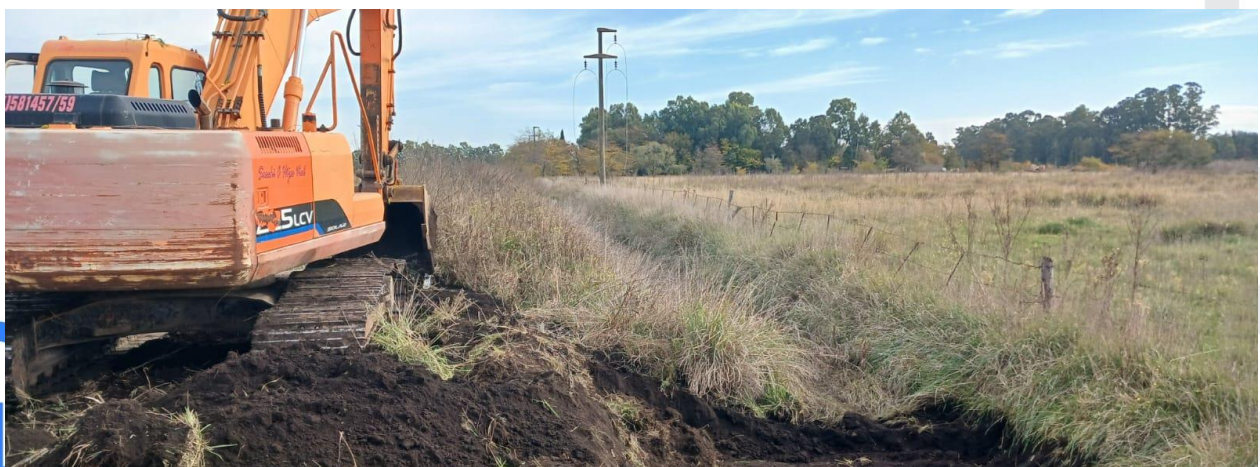
**MOTONIVELADORA 2:** Este equipo durante los primeros días de mayo trabajó sobre el camino 078-06 (La Montañesa). Allí se reconfiraron lugares puntuales donde se detectaron ahuellamientos y pérdida del perfil transversal. Se recuerda que allí también se encuentra el equipo de bacheo que está aportando material en lugares donde no se llegó durante el verano con el plan de alteos (Se altearon más de 8 km entre El Arroyito y Don Enrique). Sobre la semana en curso, se trabajó en el camino 078-15 (Recalde – Mápis) también en lugares puntuales y en el camino 078-14 (Recalde – Iturregui).

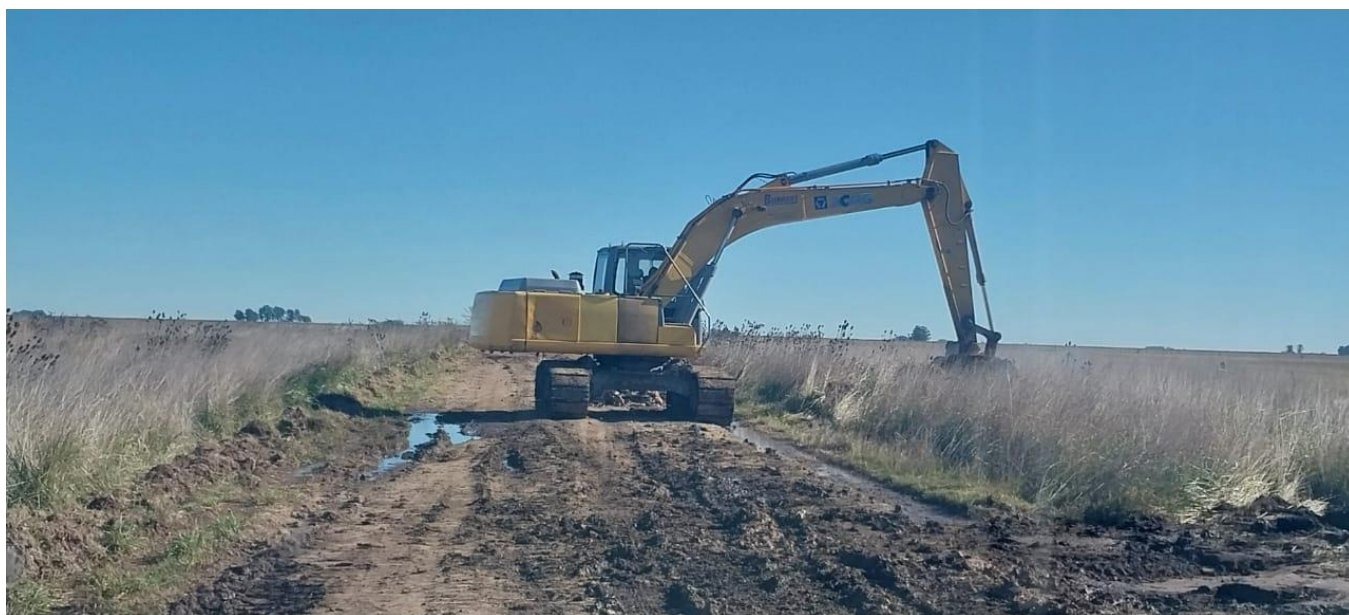
Este equipo actualmente continúa realizando tareas de bacheo en el camino 078-06 (La Montañesa), precisamente en el tramo central, próximo a estancia Los Tojos. Se espera a lo largo de la próxima semana continuar avanzando en sentido hacia ruta 60, abordando los puntos de conflicto. Los mismos son trabajos de bacheo en un contexto donde hay mucha humedad en cunetas, por lo cual el material sale saturado y hay que esperar un tiempo prudencial para que se vaya secando.

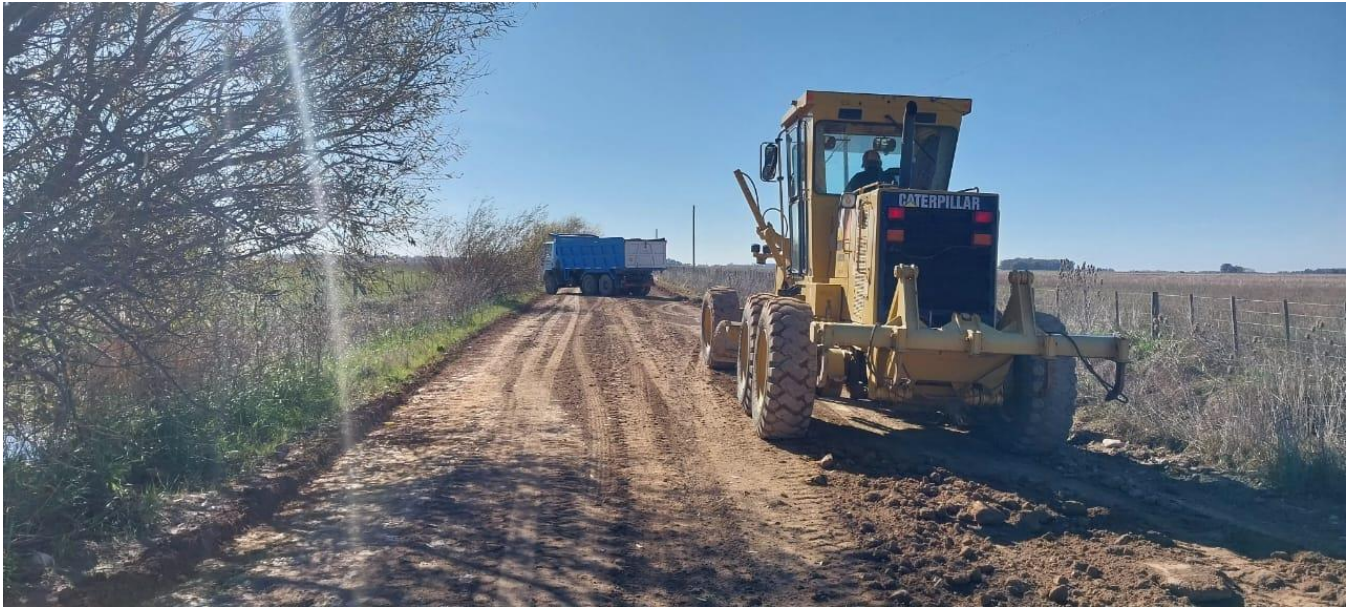
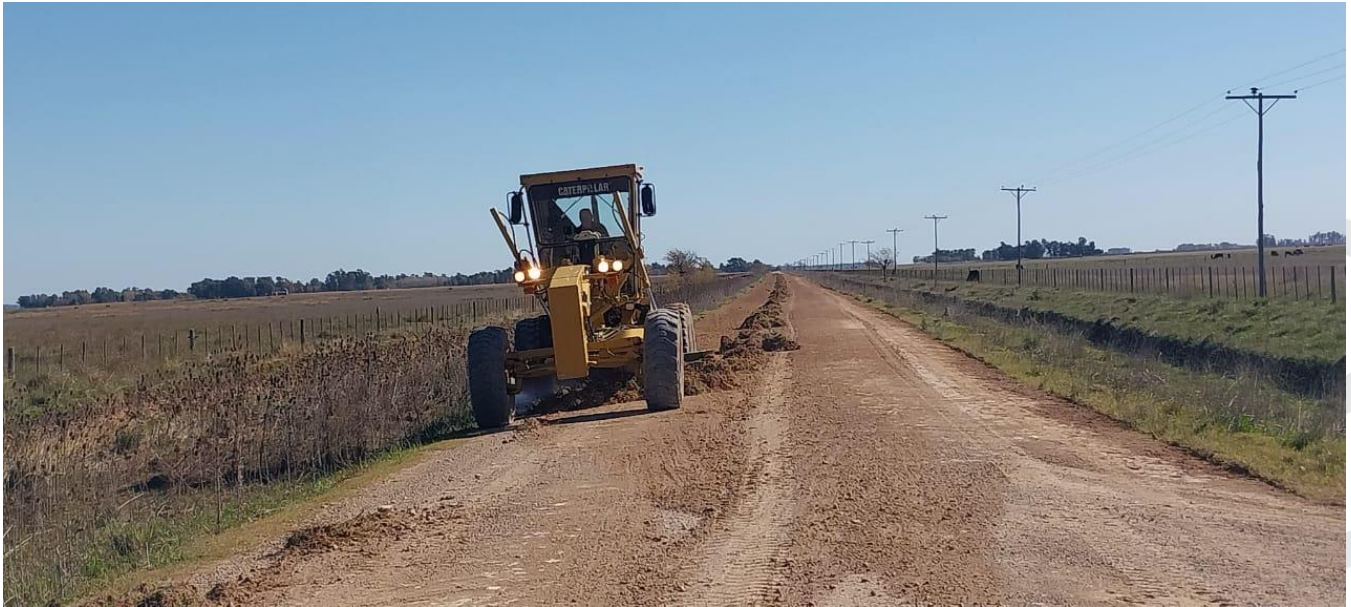
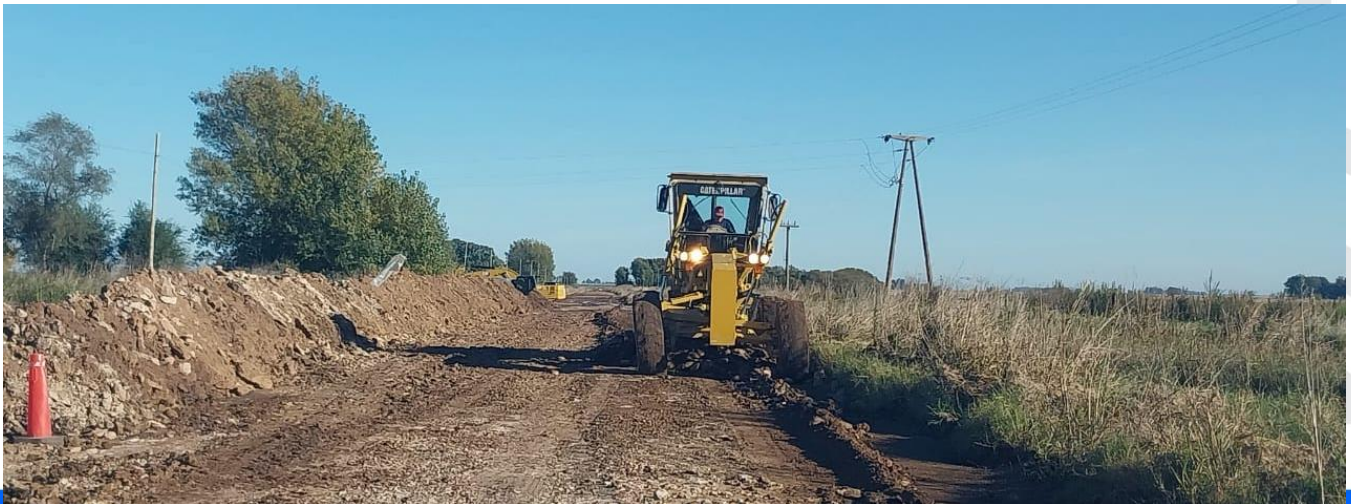
**MOTONIVELADORA 1 y 2:** Estos equipos continúan trabajando en conjunto como a lo largo de todo este periodo. Se intervinieron en esta primera quincena de mayo distintos caminos de la zona, tanto principales como el 78-1-11 (226 vieja) y transversales como el 78-2-21 (Km 314) con aporte de material en dos sectores puntuales. Además, ya sobre esta semana en curso, se trabajó sobre la parte próxima a blanca grande por 226 vieja, y se están realizando tareas de bacheo en el camino 78-2-8b (Los cerrillos). También se reconfirmó el camino 78-2-9 (Km 335 hacia Santa Dominga). Se espera la próxima semana desembarcar en la zona del parque eólico La Rinconada, donde se planea hacer un bacheo en los caminos 78-2-10 y 78-3-10.

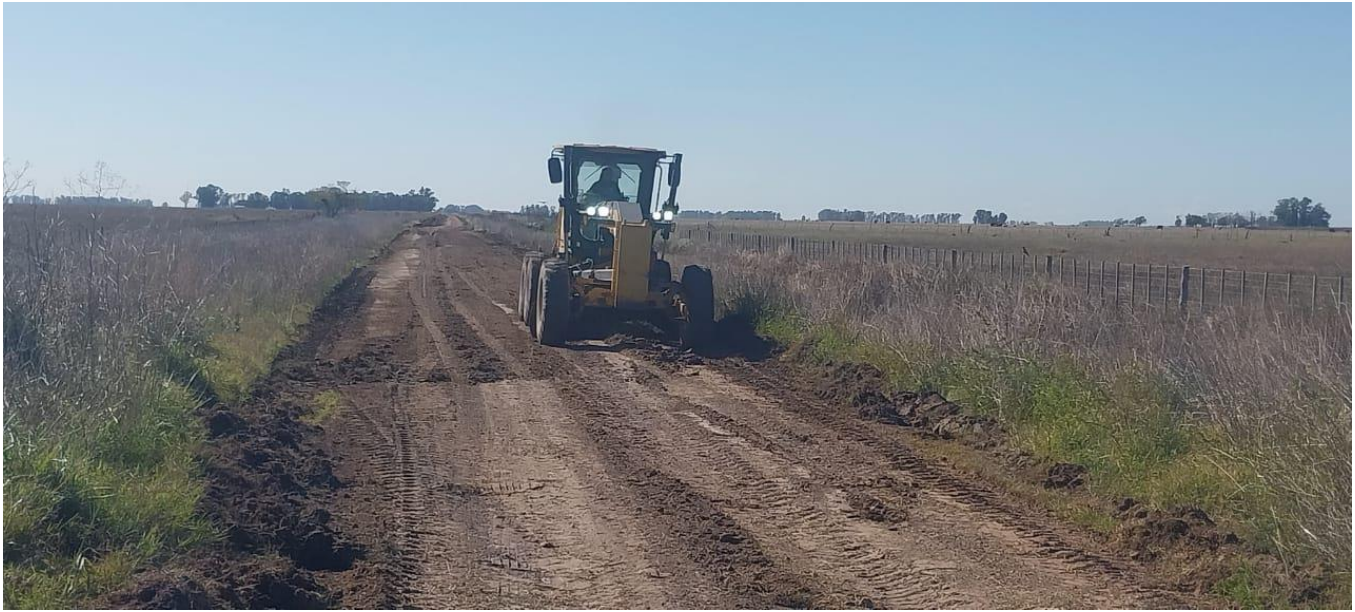
**MOTONIVELADORA 1:** Este equipo nuevamente realizó tareas de reconformado en el camino 78-2-5a (Camino de la feria), desde Espigas hasta ruta nacional 226. También se intervino en sectores puntuales el camino 78-2-5b (Entre Blanca Grande y Ruta Nacional 226). La semana previa y antes de las lluvias, se trabajó sobre el camino 078-12 (Entre Espigas y la Escuela N° 47). Se espera la próxima semana trabajar sobre los caminos transversales secundarios de la zona, si las condiciones lo permiten

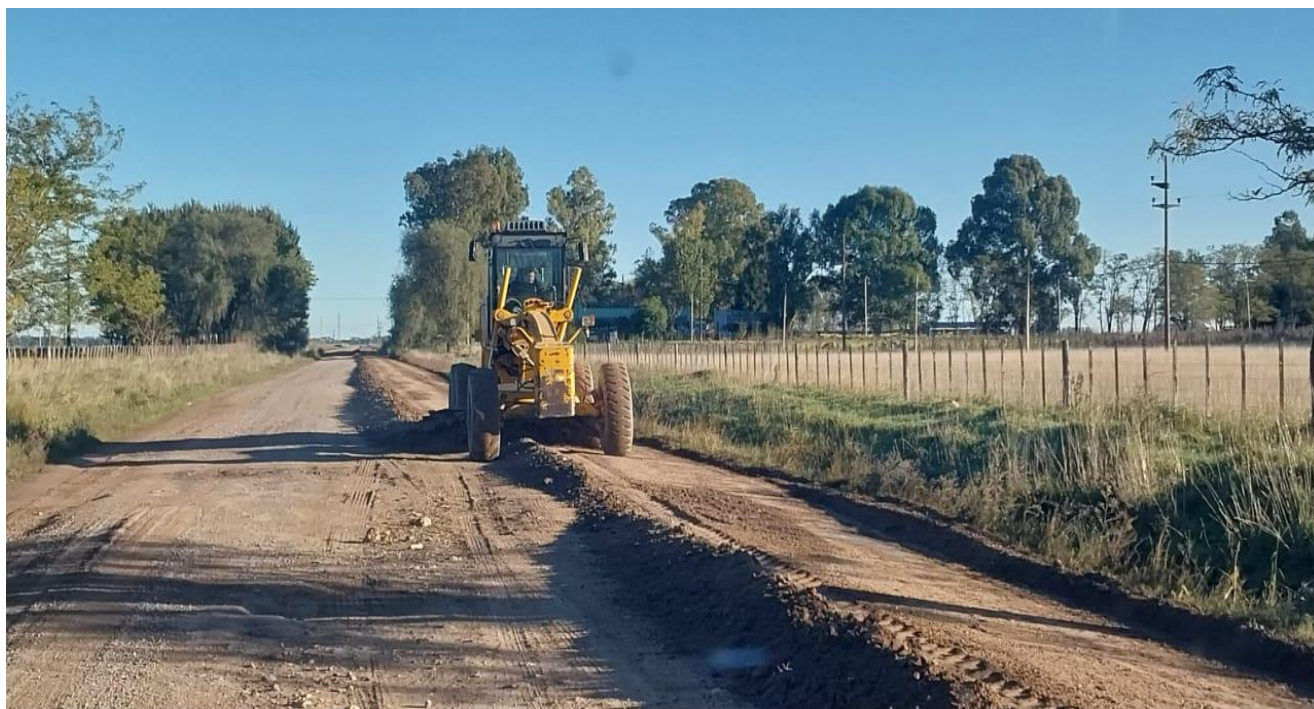
**MOTONIVELADORA 2:** Este equipo, la semana pasada concluyó las tareas en el camino 78-1-104 (Frontera Sur). Además, se intervinieron varios caminos transversales (Secundarios y terciarios) de la zona. Ya sobre esta semana, se trasladó hacia el camino 078-05 (Olavarría – Pourtalé), donde con aporte de material se resolvieron varios puntos complejos, afectados por el agua. También se intervino de manera puntualizada la zona de chacras próxima al casco urbano, comprendida por la avenida colon y Sarmiento, llegando a Ruta Prov. 51. Se espera la próxima semana volver a trabajar en la zona, y con ayuda de una retroexcavadora mejorar las condiciones de escurrimiento de agua en dicho camino.

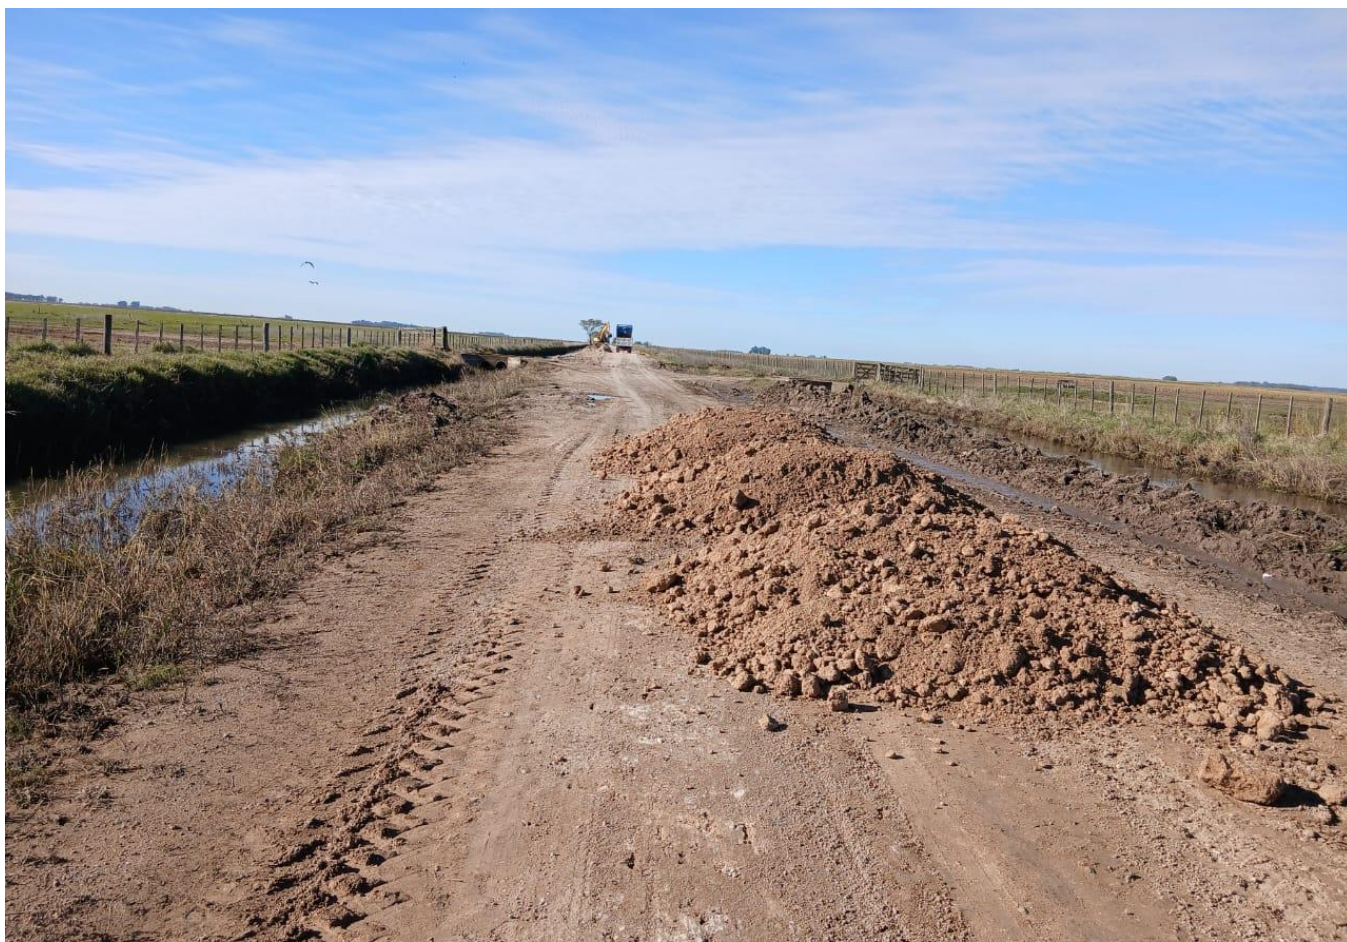
**MOTONIVELADORA 1:** Este equipo continúa trabajando en la zona del camino 078-11 (Km 319 y alrededores). Como dato relevante, se logró reunir todo el equipo municipal de bacheo en la zona, comprendido por las dos motoniveladoras, la retroexcavadora, la batea y el vibro compactador autopropulsado. La semana anterior, y previo a las precipitaciones, se trabajó aportando material en el camino 78-2-27 (Desde La Granja a Buena Esperanza). Actualmente se continúa con los trabajos de reconformado y compactación para mejorar los perfiles transversales de los caminos de la zona. Se logró entoscar un tramo de casi un kilómetro en el camino 78-2-27 (Camino viejo a Espigas) entre la Granja y Santa Elena.

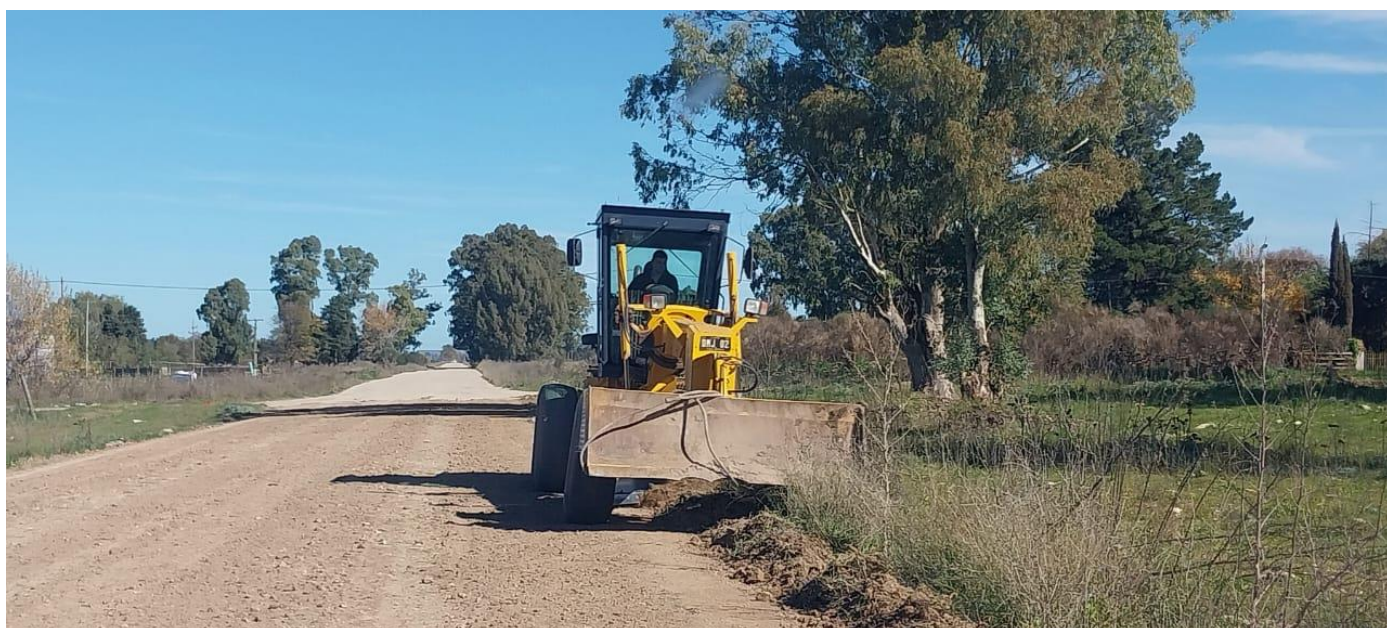
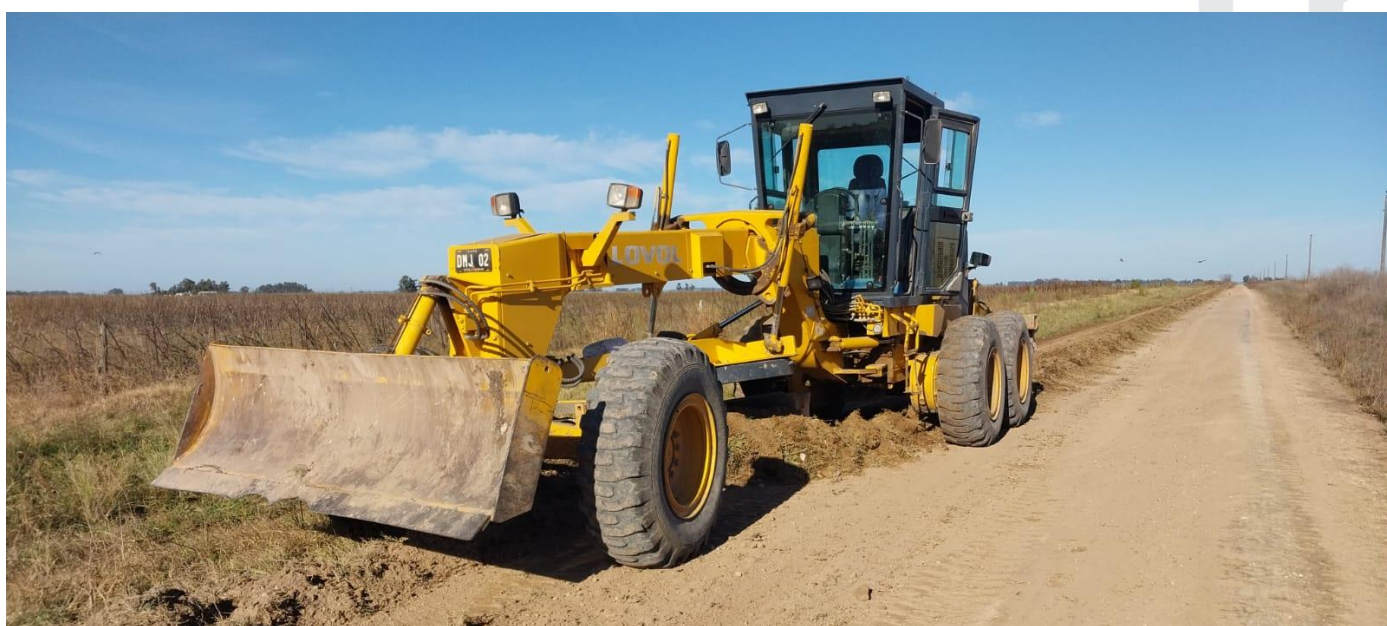
**MOTONIVELADORA 2:** Este equipo durante los primeros días del mes termino las tareas de reconformado en el camino 078-04 (Camino a Crotto) desde ruta 226 hasta el límite del partido. Se identificaron tramos donde falta material, y se espera poder contar con un camión para realizar el transporte. También se trabajó sobre el camino 78-2-23 (7 de abril) recomponiendo los tramos puntuales afectados por ahuellamiento. Ya sobre esta semana, y luego de una rotura menor, se trabajó sobre la traza de la ruta 60 que bordea el caso urbano (Desde Ruta 226 hacia “La Casiana”) y también se comenzaron las tareas de reconformado en el camino 78-2-105 (Km 312 – La Emilia) Se espera la próxima semana volver a sumarse al equipo de bacheo y continuar con las tareas en la zona.

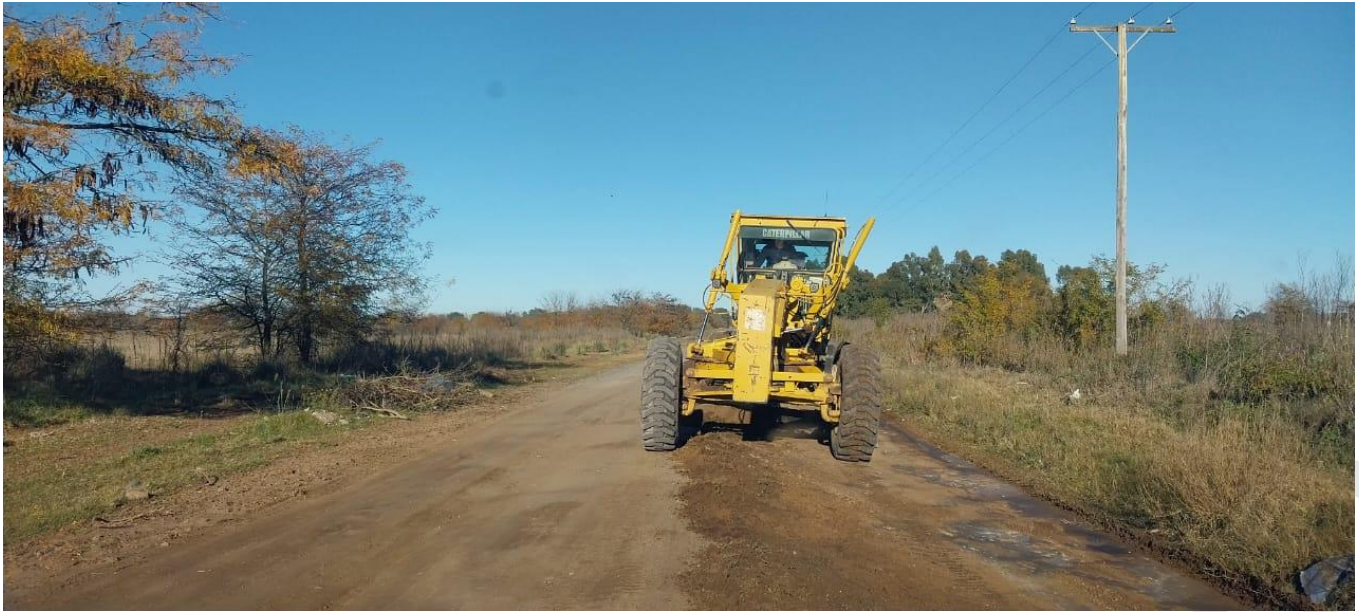
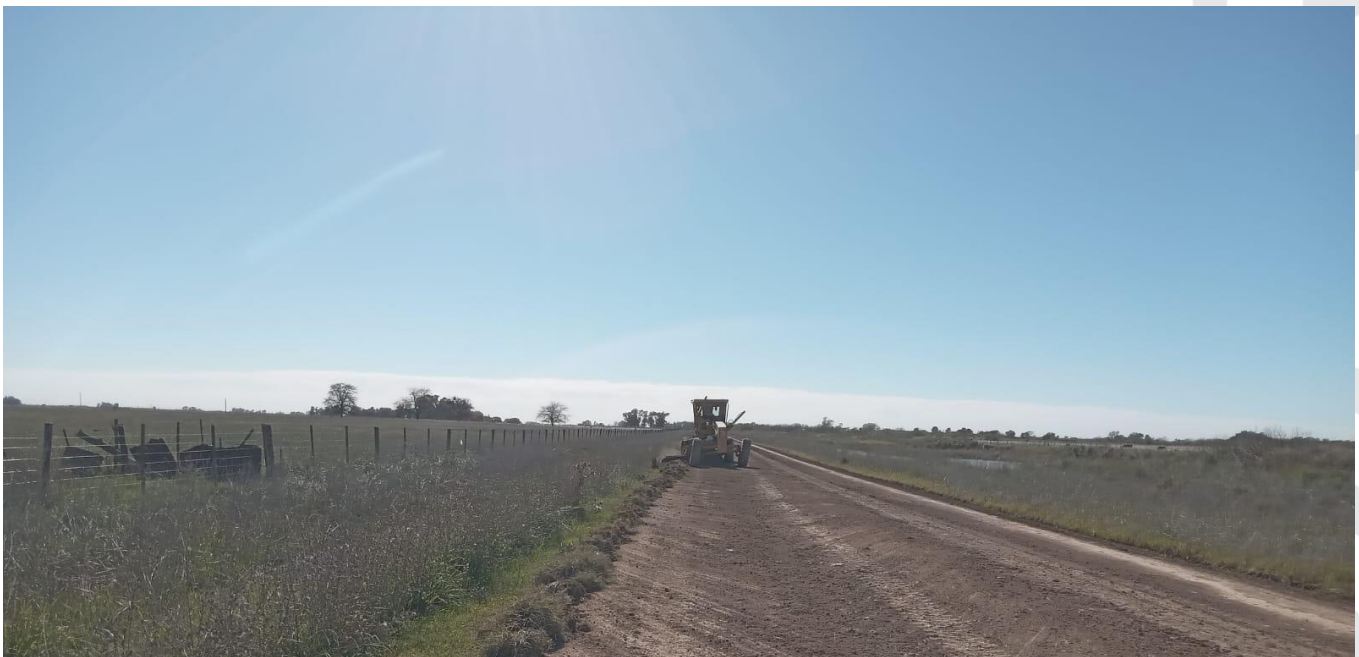
Este equipo estuvo trabajando a lo largo de esta semana en distintos puntos de la zona. La semana pasada se trabajó en inmediaciones a Colonia Nuevas, reconfigurando algunos caminos y aportando material estabilizado con la batea municipal. Ya entrando en esta semana, se trabajó sobre el camino 78-2-139 (Ituzaingó norte desde la Ruta hasta relleno Sanitario). También se concluyeron tareas pendientes sobre el camino 78-2-137 (Prolongación Av. Alberdi). Además, se comenzó a trabajar sobre el camino 78-2-158 (Desde Paso López a Crotto).

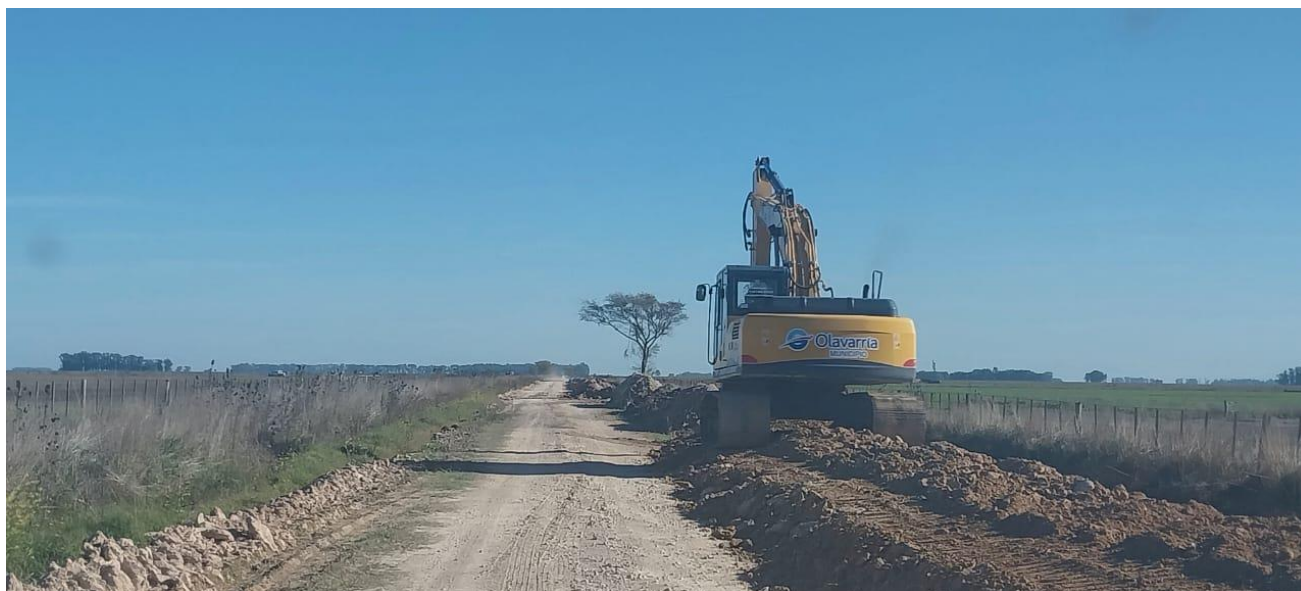
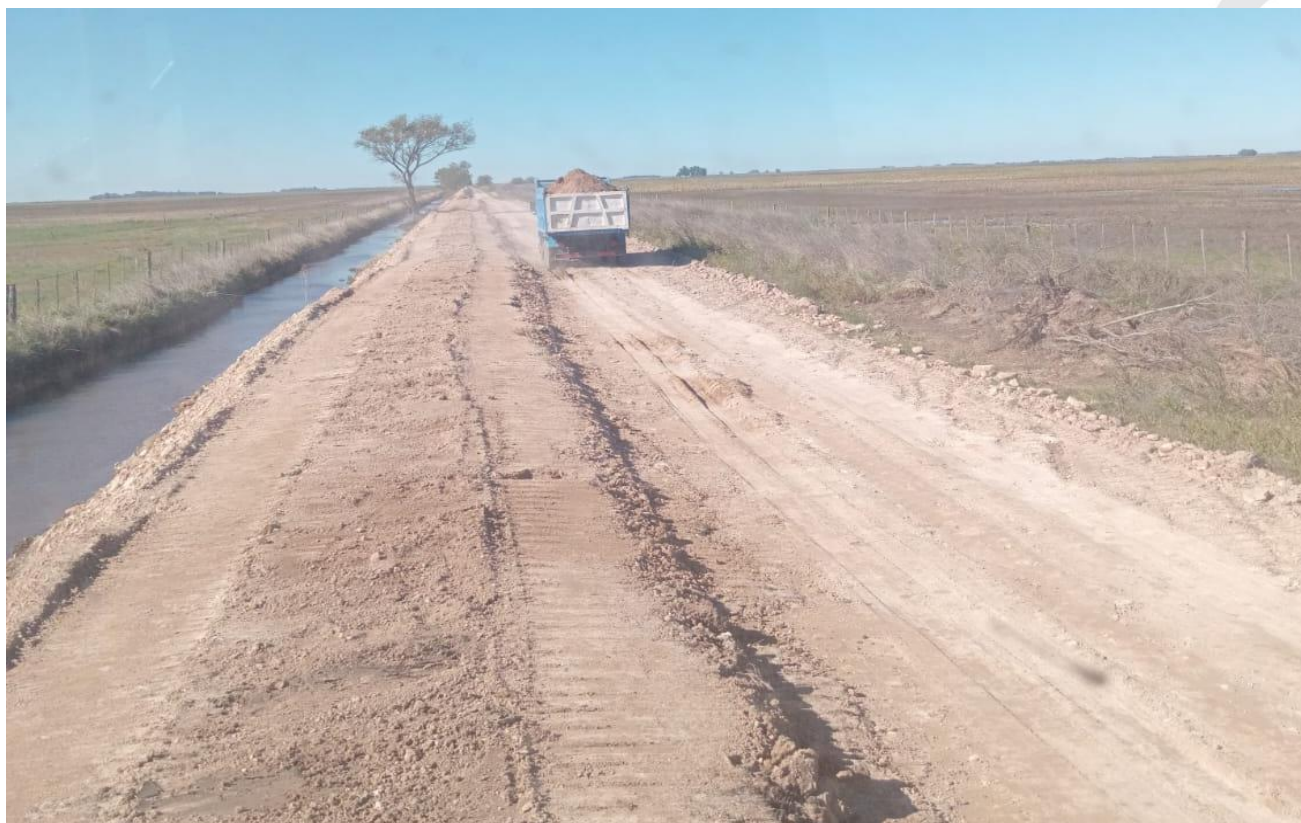
**RETROEXCAVADORA MUNICIPAL:** Este equipo continuó trabajando en la zona del km 319 – la granja. Días previos se había realizado un acopio de material, el cual se cargó y se fue transportando a distintos puntos cercanos. Entre ellos se mencionan km 314, Km 319, zona el Trili, entre otros. Actualmente se encuentra en el taller para arreglos en el balde, y se espera estar operativos nuevamente los próximos días.

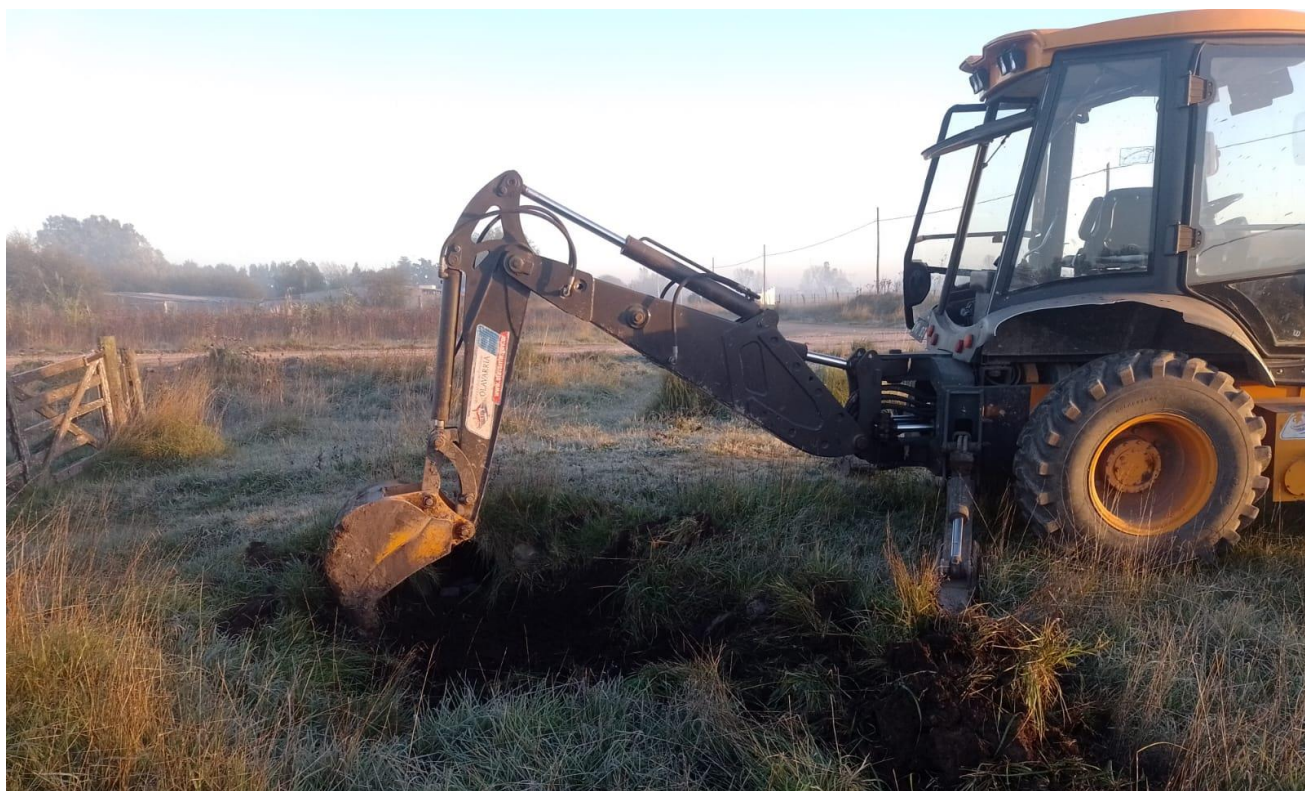
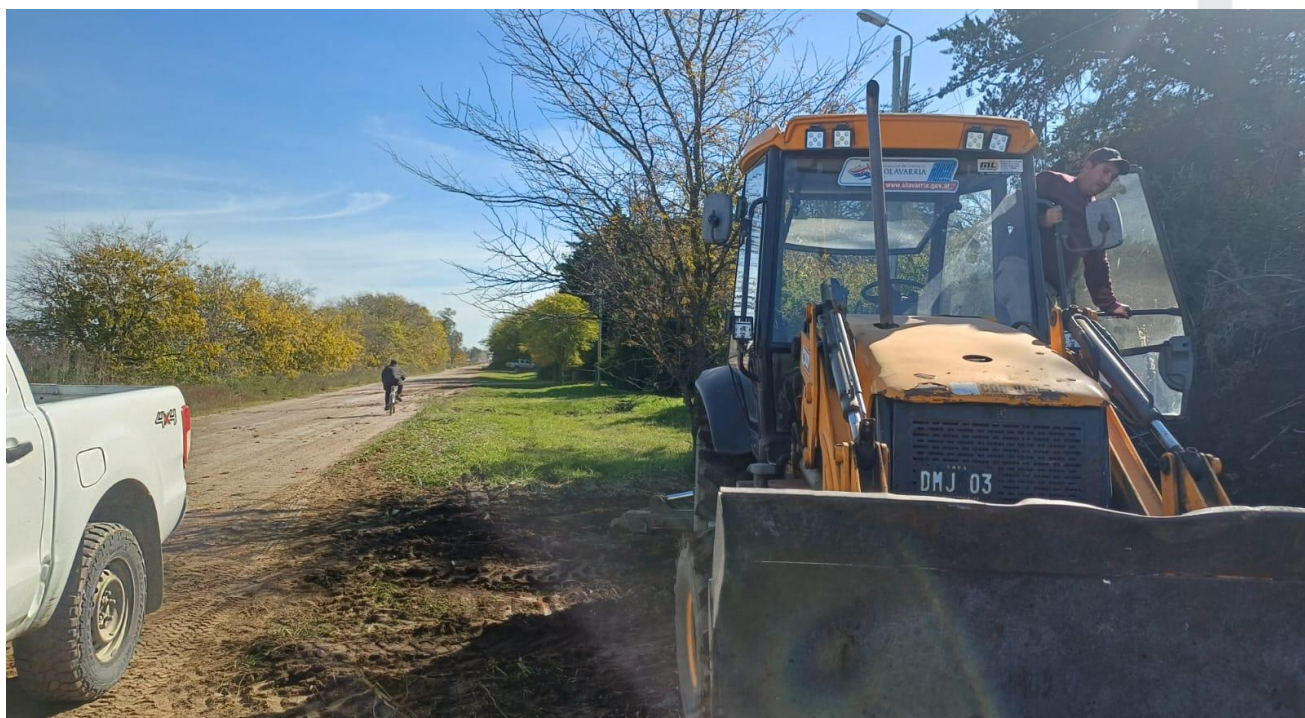
**RETROPALA MUNICIPAL:** Este equipo continuo con las tareas de limpieza de alcantarillas y cunetas en el camino 78-1-11 (226 vieja) y camino 78-05 (Olavarria – Pourtalé). Se espera para la próxima semana estar trabajando en la zona próxima al autódromo y aeropuerto.

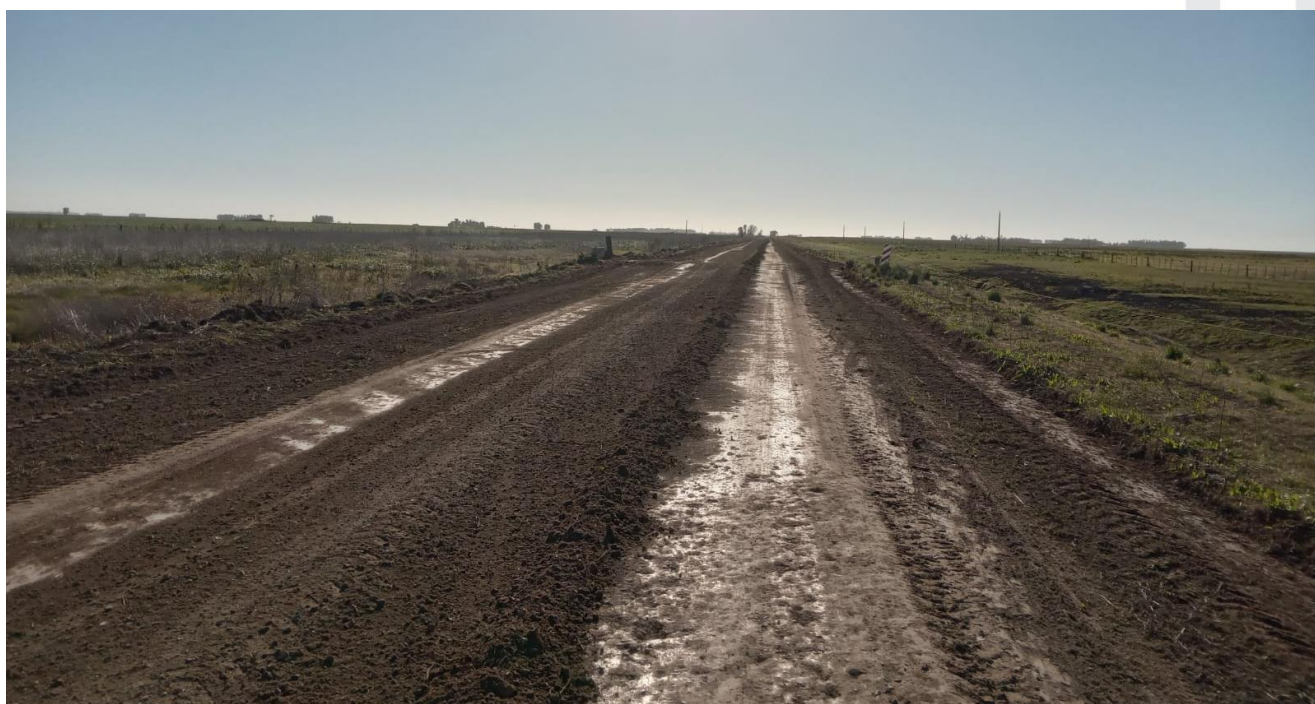
**MOTONIVELADORA 1:** Este equipo la semana pasada realizó tareas de reconformado sobre la traza de la ruta 60 (Desde San Quilco en sentido a Olavarría). Actualmente se encuentra a la altura de La Moderna, y se hizo una intervención puntual en un bache sobre el camino 78-1-51 (Muñoz – El Progreso). Se espera continuar trabajando en la zona la próxima semana.

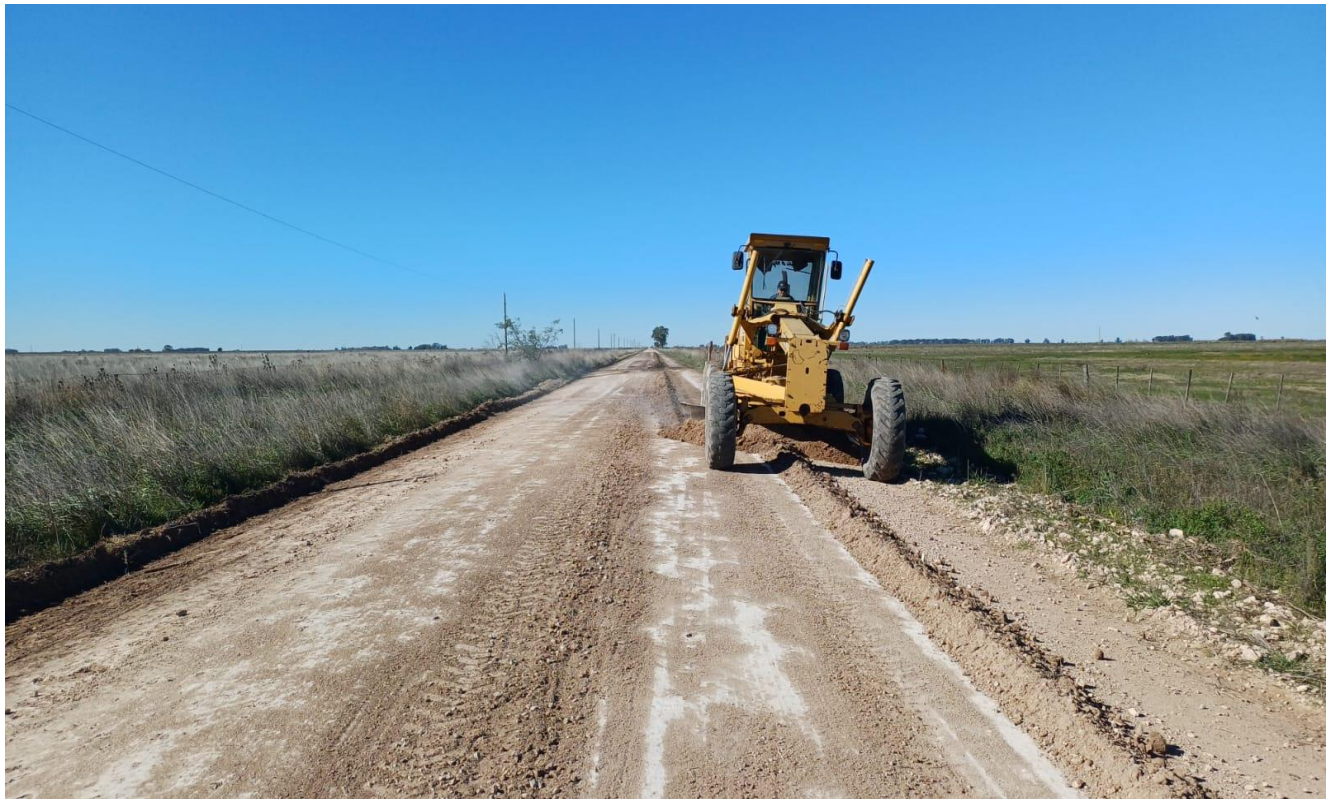
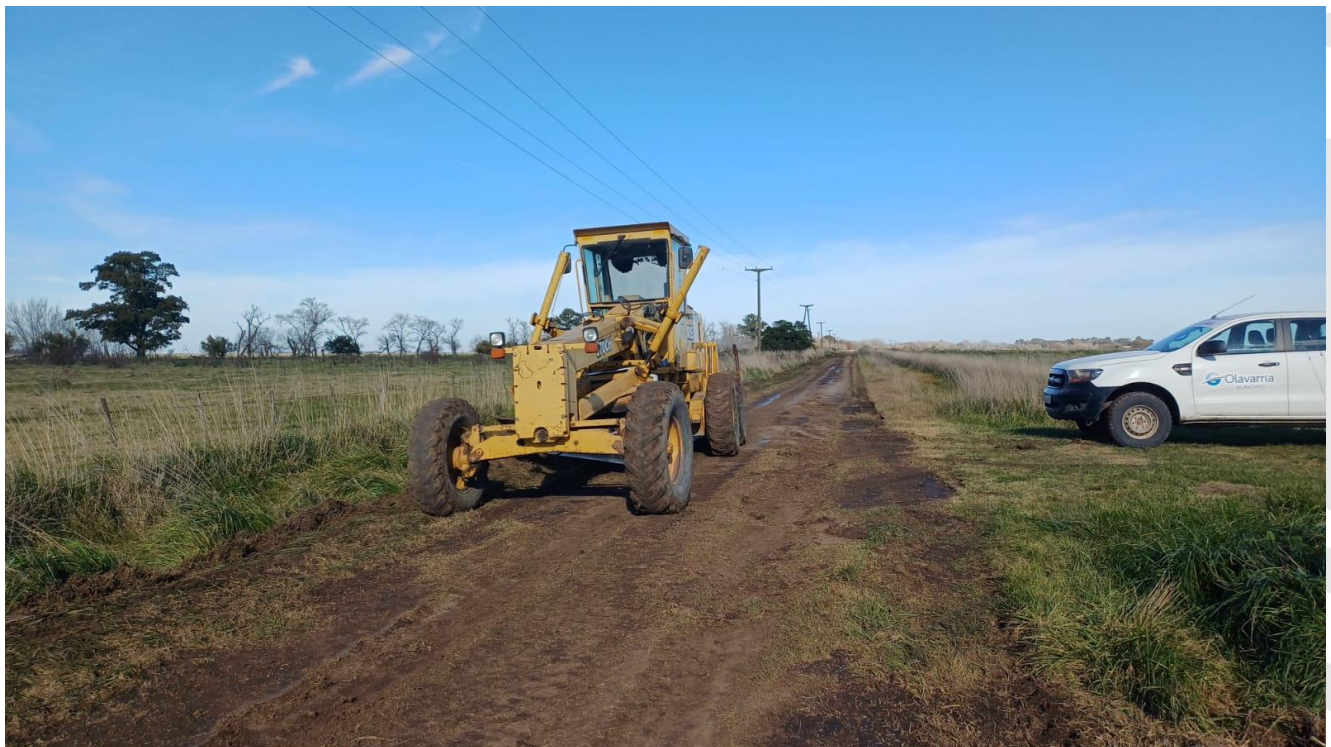
**MOTONIVELADORA 1:** Este equipo luego de las lluvias realizó tareas de reconformado en la zona de Durañona. Allí se van interviniendo de manera puntual y sectorizada algunos caminos. Se trabajo sobre el acceso a Durañona en tramos y sobre el camino 078-06 (Próximo a Durañona). También se reconformó de manera parcial el camino 78-2-46 (Camino de Schwab) y camino 78-2-96 (Las Catalinas). Se espera la próxima semana estar concluyendo las tareas en la zona.

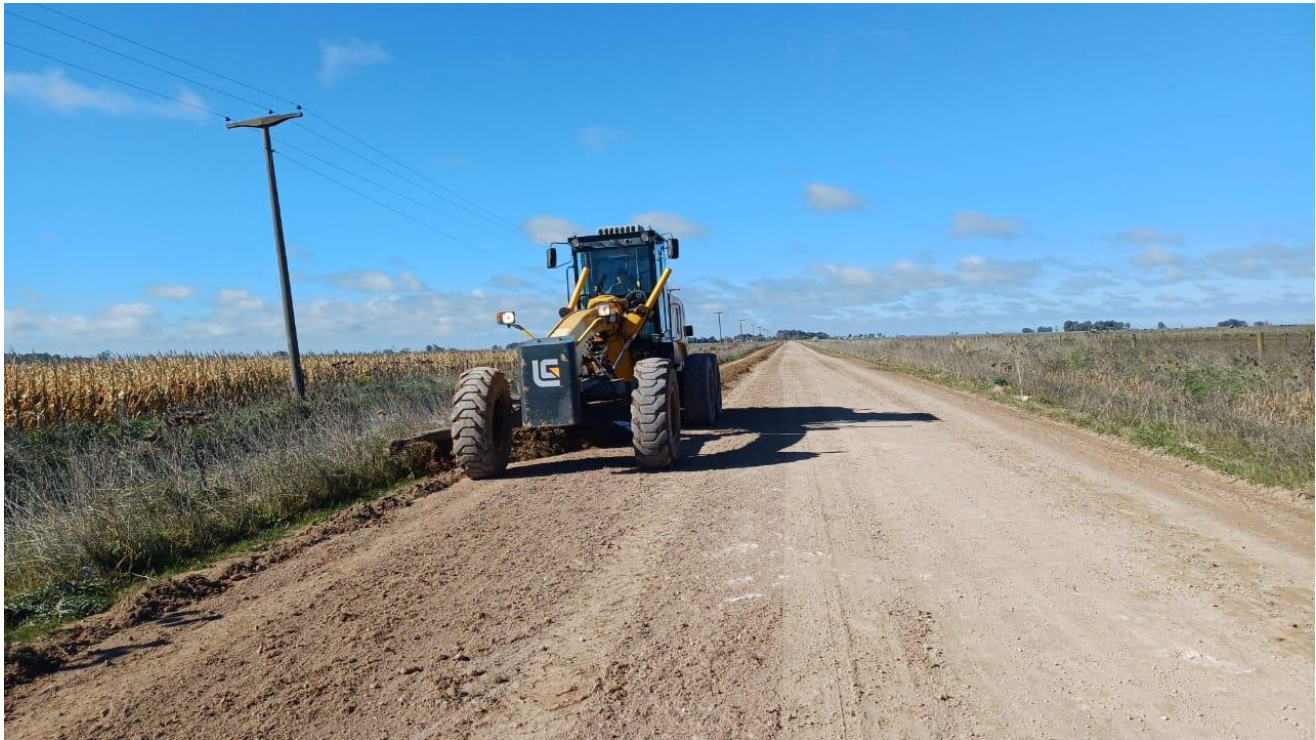
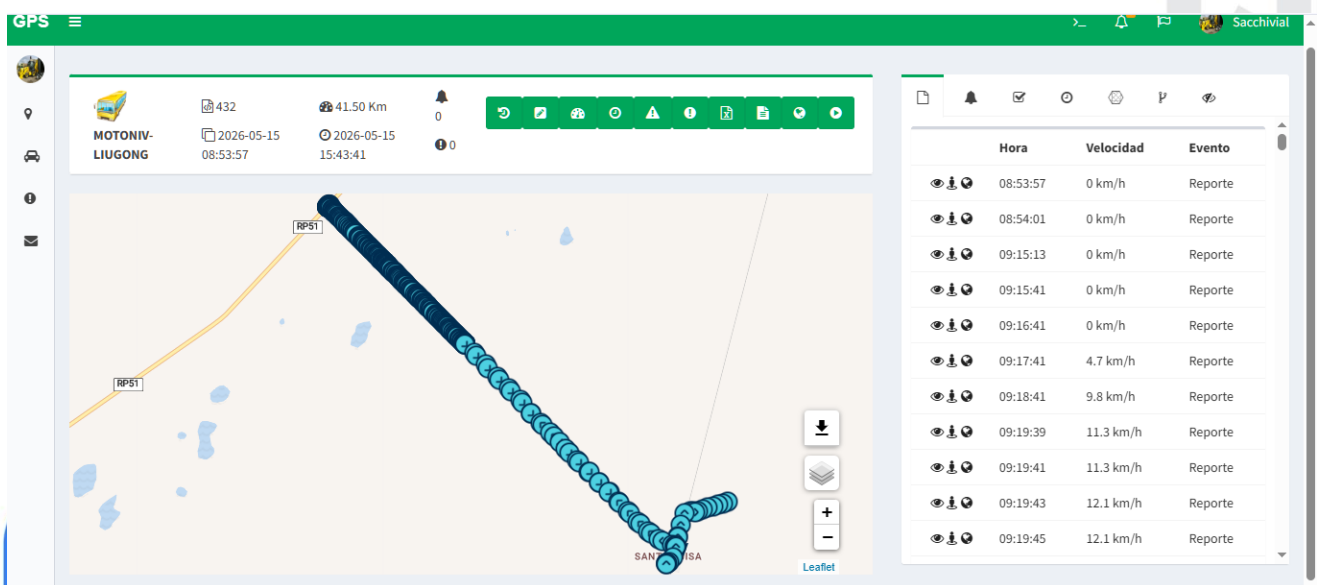
**MOTONIVELADORA 2:** Este equipo continúa trabajando en la zona de Santa Luisa. Previo a las lluvias se trabajó sobre el camino 78-1-41 (La Malí – Santa Luisa), solo en un tramo de 600 metros que estaba ahuellado. Posterior a eso, se detectó que producto de la circulación se volvió a dañar, por lo cual será reparado la semana próxima. También se trabajó sobre el acceso a Santa Luisa, y se va intercalando con las tareas de desparramado de material en el camino 78-1-94 (Santa Luisa – La Unión). Se continuará trabajando en la zona la próxima semana.

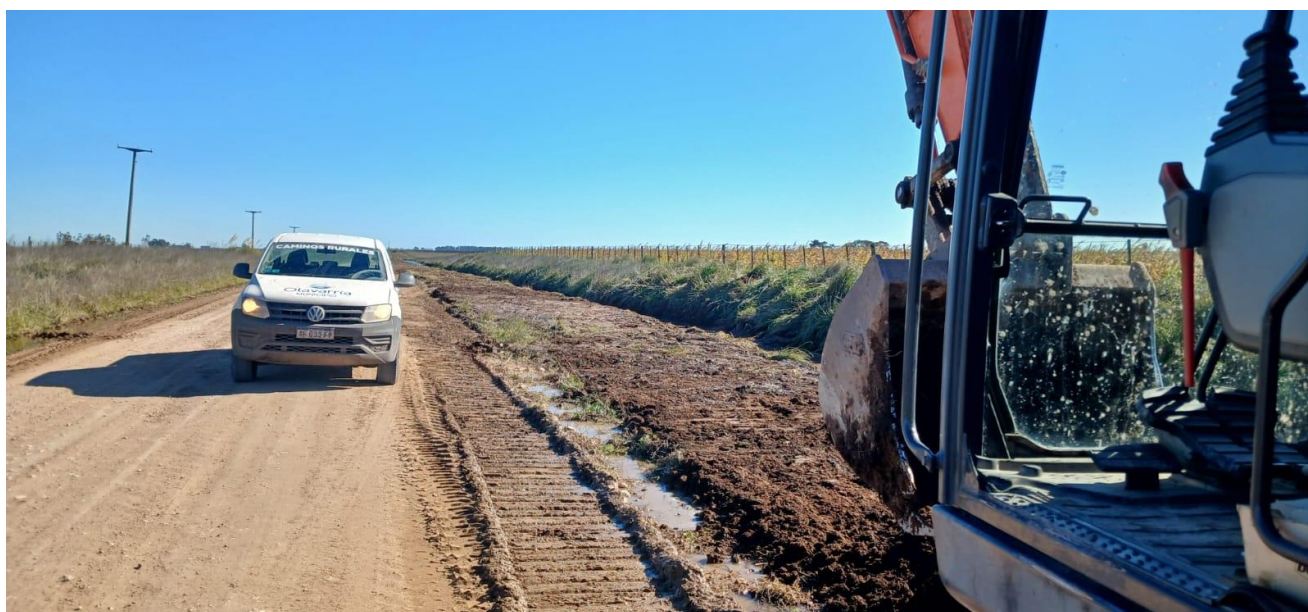
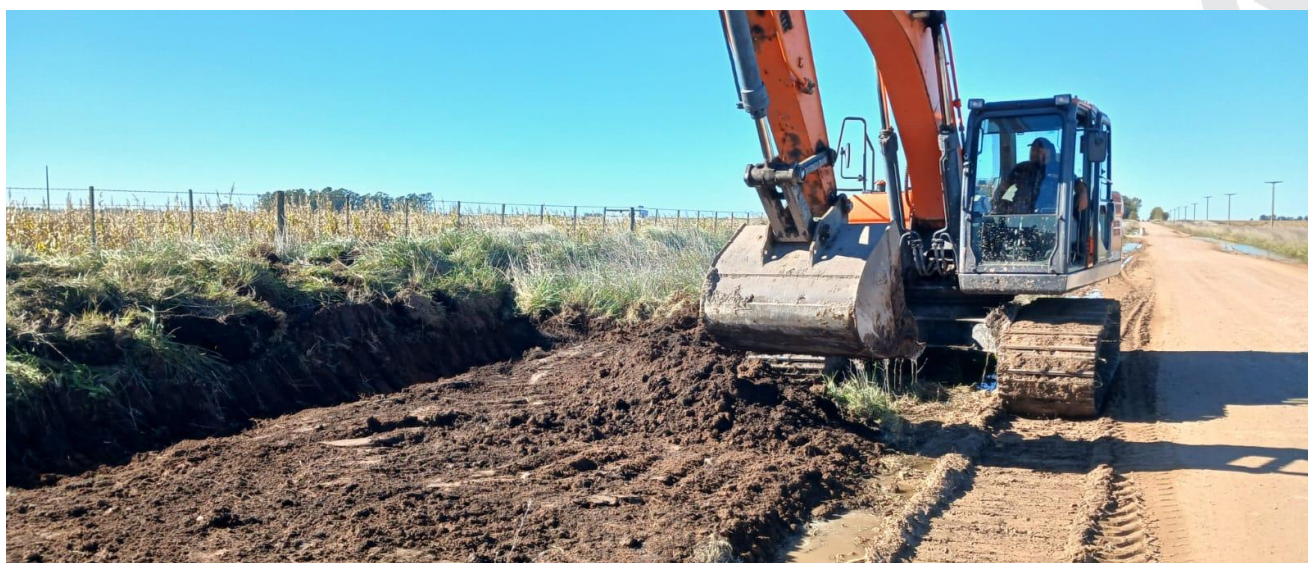
Como parte del plan de alteos, y en función a las condiciones climáticas que se van sucediendo, se decidió poner como intercambio de equipos una retroexcavadora sobre orugas de la empresa Sacchi Vial en el camino 78-3-38 (zona La Sobana). Allí se aportó material en un paso que separa ambos lados de una laguna, donde el invierno pasado se registraron algunas complicaciones. Este equipo trabajó junto al camión volcador y a la motoniveladora de la zona, y una vez concluidas las tareas se dirigió a continuar con los trabajos en el camino 78-1-94 (Santa Luisa – El Luchador). Se espera continuar allí con la obra hidráulica hasta cubrir los 1600 metros restantes, que conducen el agua hacia el canal existente.
