# INFORME SEMANAL DE TAREAS

**SEMANA DEL 01 AL 15 DE MAYO**

DIRECCIÓN DE  
OBRAS RURALES

**OLAVARRÍA**  
MUNICIPIO

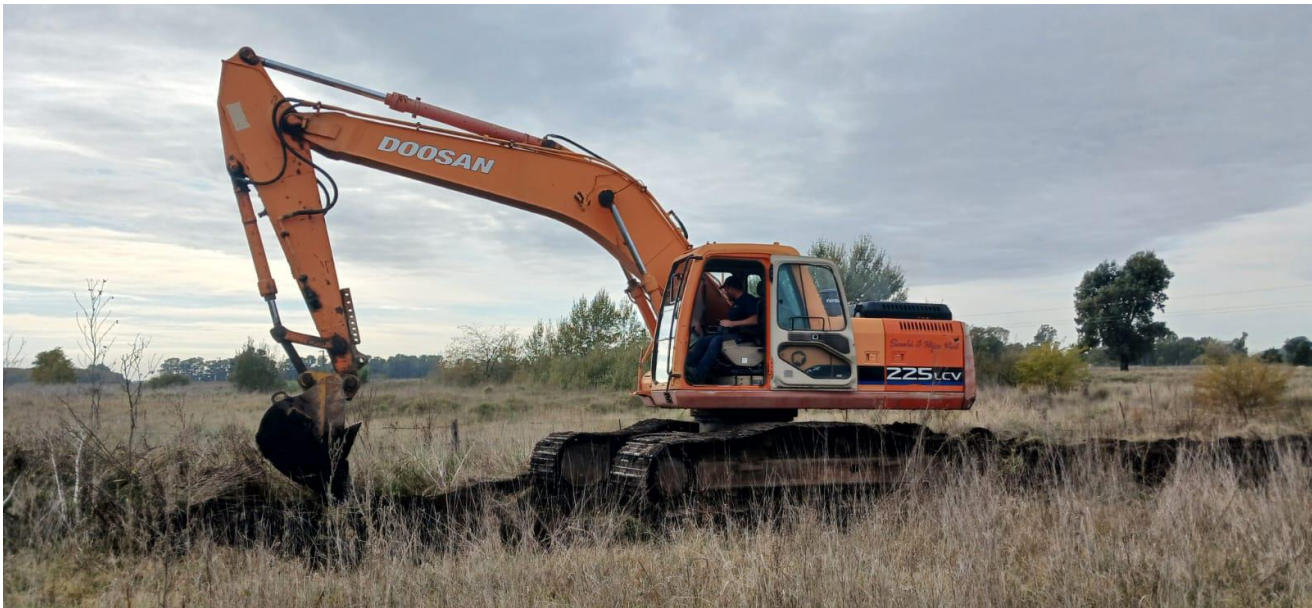
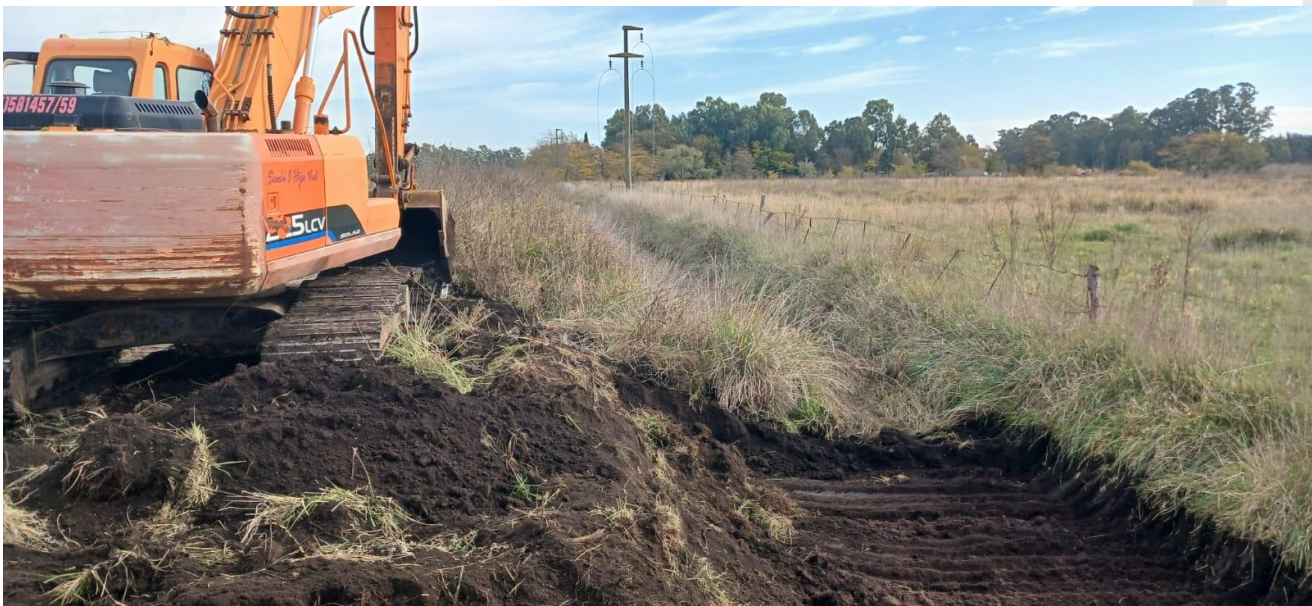
En el marco del plan hidráulico ordenador, se avanzó con la limpieza de canales y diferentes tareas hidráulicas en conjunto con mantenimiento urbano de la Secretaria de Obras Públicas, se está trabajando en inmediaciones de Ituzaingó Norte. Allí se limpió y ensanchó un canal de 800 metros que pasa por detrás del club Hípico, que escurre gran parte del agua que proviene desde la zona de la Virgen de la Loma. Además, se colocaron alcantarillas que mejoran el escurrimiento, y se está materializando una cuneta que mejora el drenaje en la zona próxima al relleno sanitario.

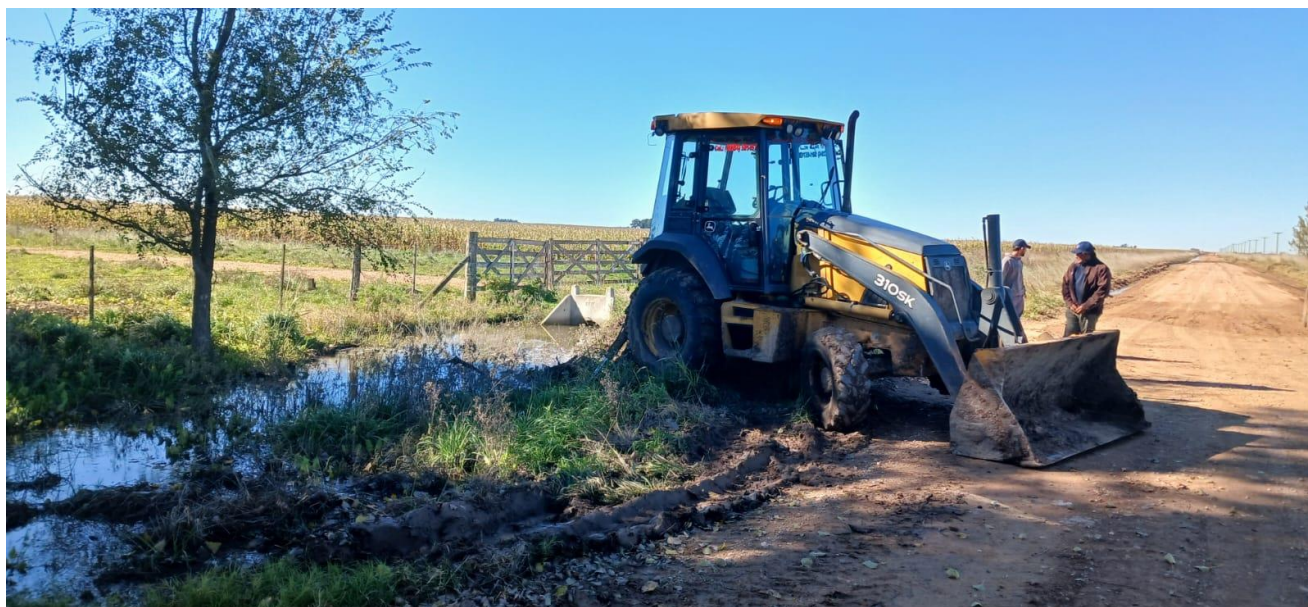
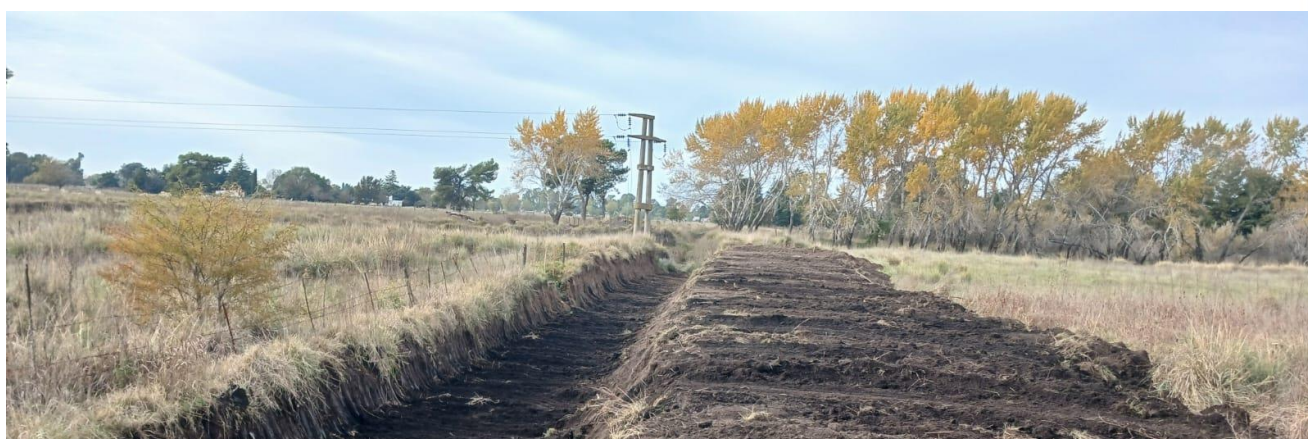
Por un lado, una retroexcavadora sobre orugas se dispuso a realizar tareas hidráulicas en la zona de Ituzaingó norte, que ya fueron detalladas previamente. El otro equipo compuesto por retro pala y camión se encuentra realizando tareas de reparación de alcantarillas y bacheo de sectores puntuales en el camino 78-1-49 (Camino de Spina).

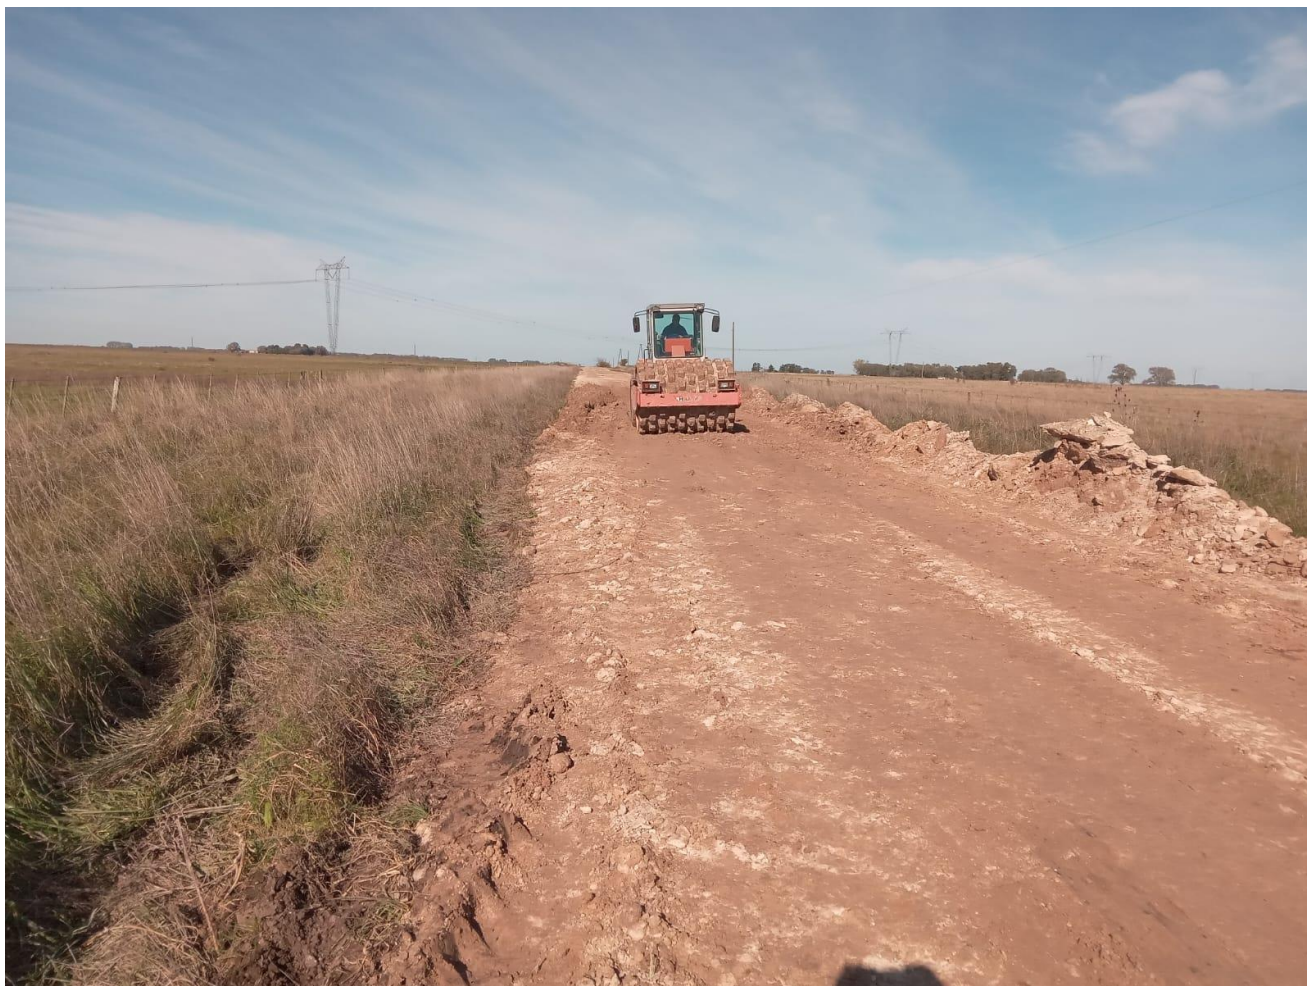
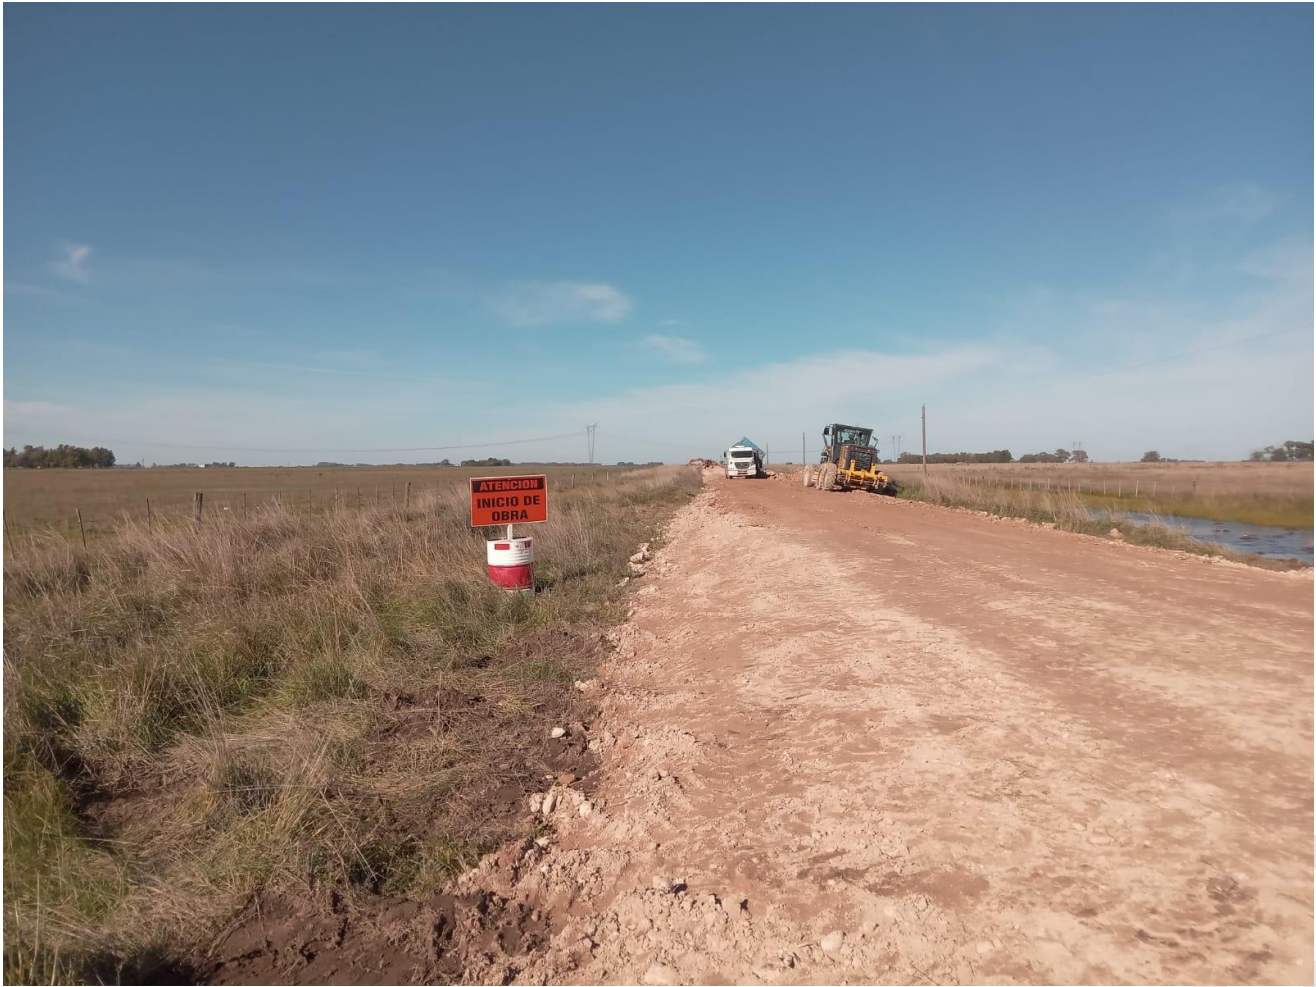
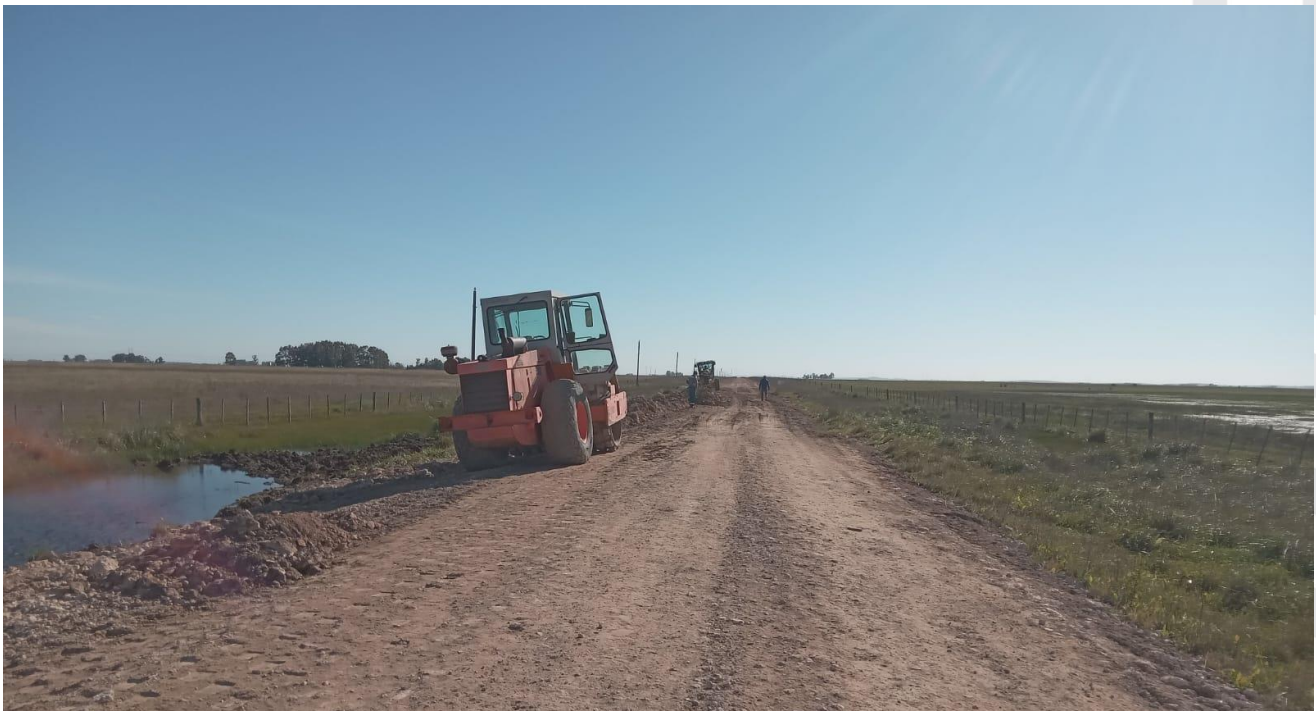
### ZONA 5: - CAMINO 78-06 (POURTALE – RUTA 51) - EMPRESA: “PRODUCCIONES INDUSTRIALES”

Hace algunas semanas comenzó la obra de alteo, entoscado y limpieza de cunetas en el camino 078-06. La misma tiene como objetivos la mejora de casi 7 km de camino, el cual es muy utilizado tanto como para una salida segura de la producción como para un acceso transitable al establecimiento educativo de la localidad. Con el correr de los días se irán mostrando avances de la misma, cuyo plazo de finalización es de 3 meses, dependiendo de las condiciones climáticas.

Actualmente se encuentra con un importante estado de avance, con mucho material aportado, desparramado y compactado en los distintos sectores de obra.

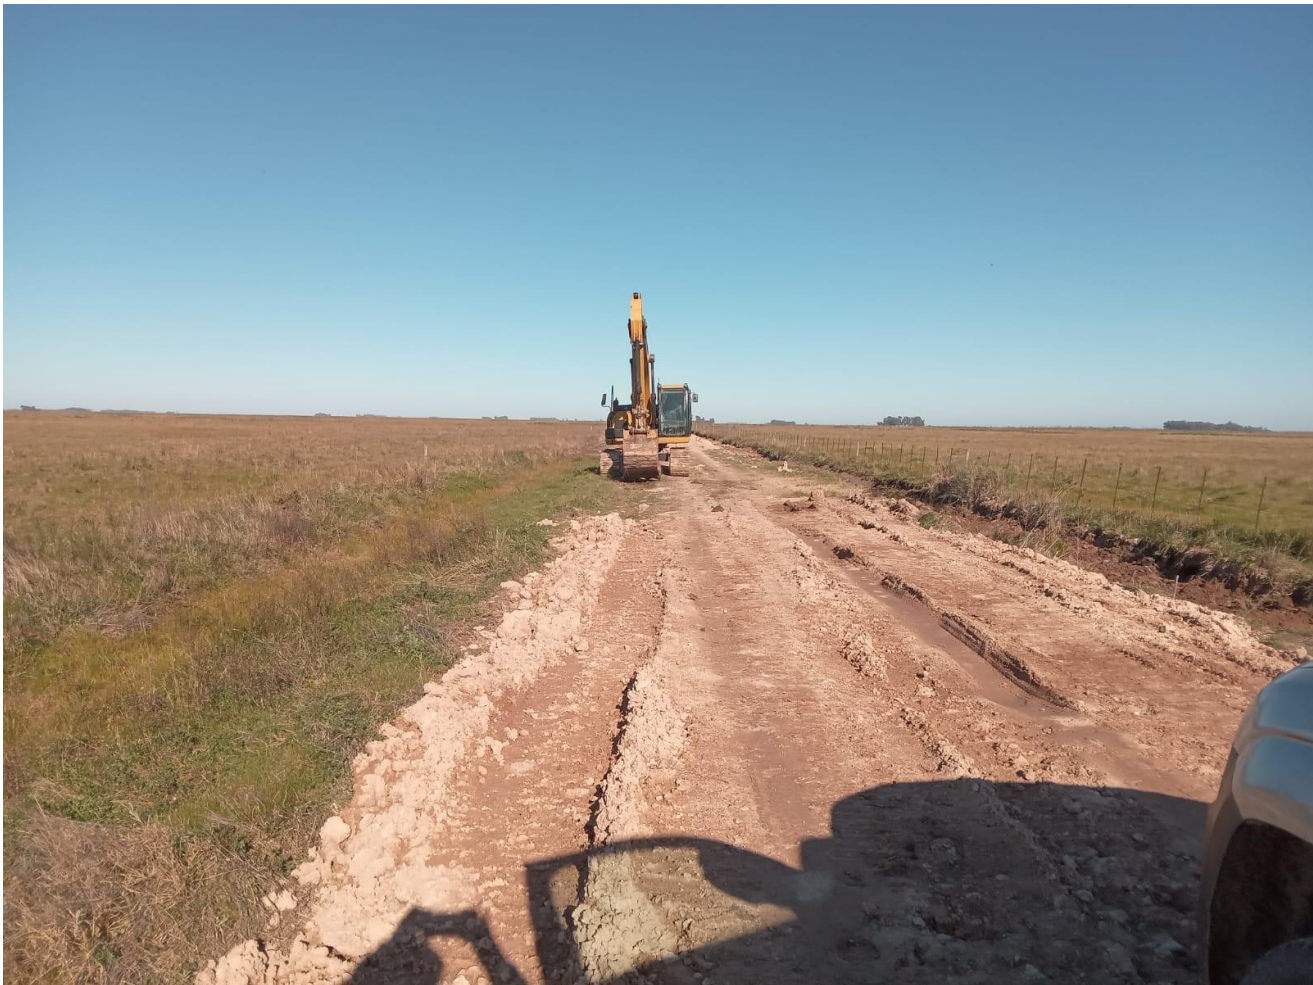
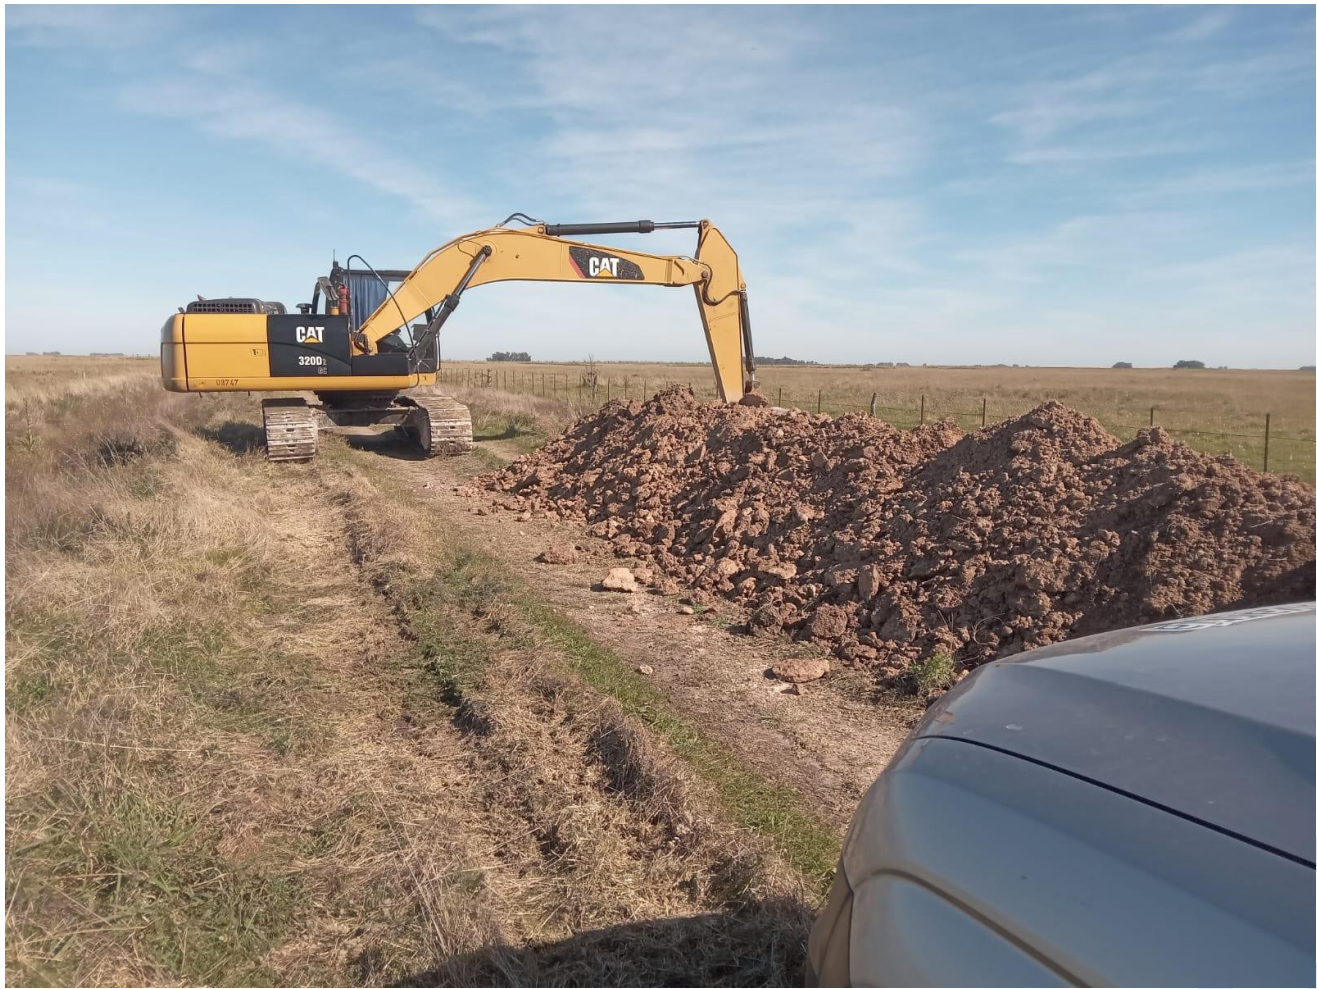
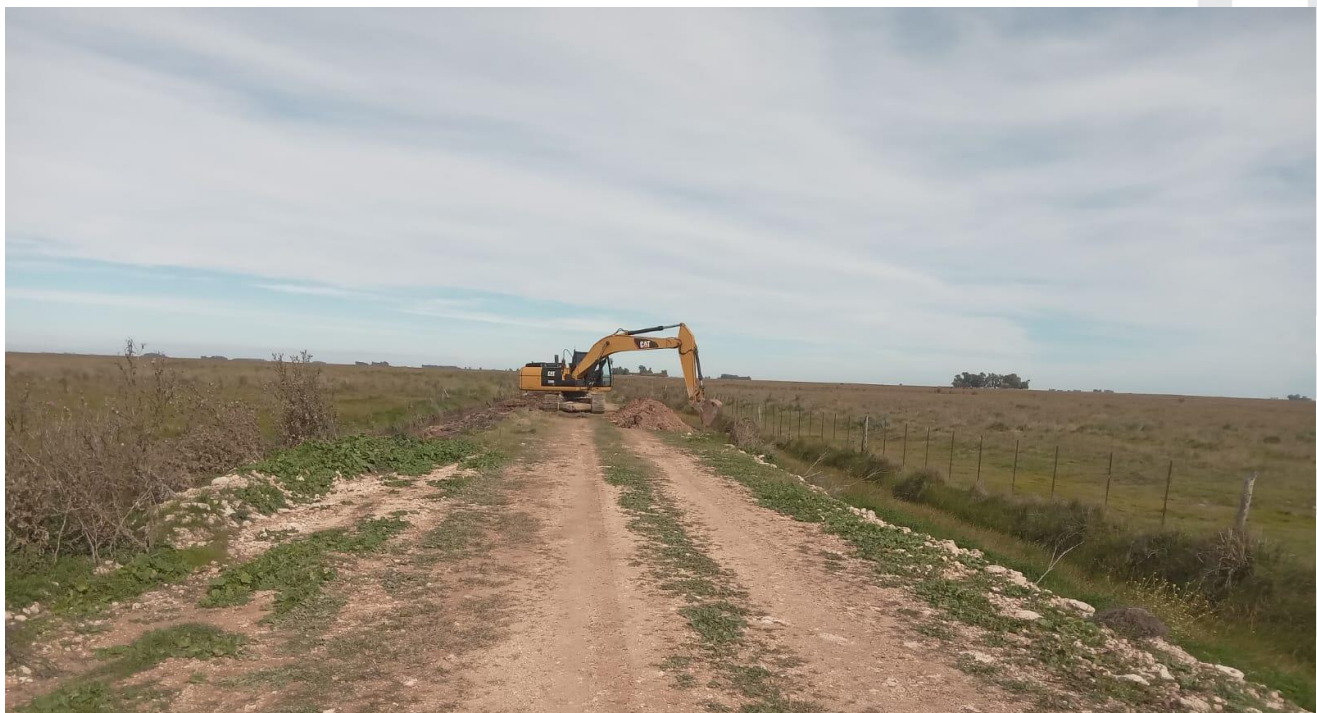
### ZONA 5: - CAMINO 78-2-50 (ZONA MUÑOZ - ROCHA) - EMPRESA: "PRODUCCIONES INDUSTRIALES"

Otra de las obras que iniciaron en Mayo fue la de alquiler de equipos para alteo y entoscado del camino 78-2-50 (Zona Muñoz – Rocha). El mismo estuvo muy afectado durante todo el invierno 2025. Se comenzaron con trabajos de alteo con equipos de mantenimiento de caminos rurales, en los meses de enero y febrero, para luego dar lugar al alteo y entoscado que está en proceso. Además, se planea aportar material en las inmediaciones de ese camino, tanto para el lado de ruta 60 como para Muñoz. A lo largo de las semanas se irán mostrando los avances del mismo.
